## RAPPORT D'INSPECTION IMMOBILIÈRE

VUE GÉNÉRALE DU BIEN · 22 AOÛT 2026

RÉF. RAPPORT\_EXEMPLE

Pigeonnier

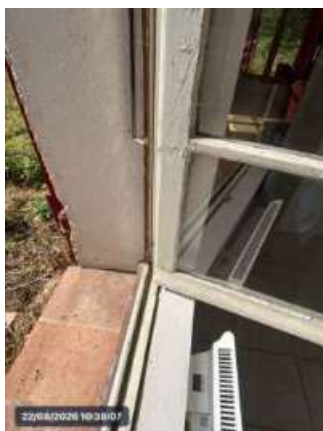
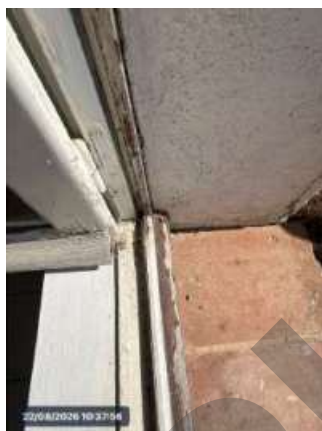
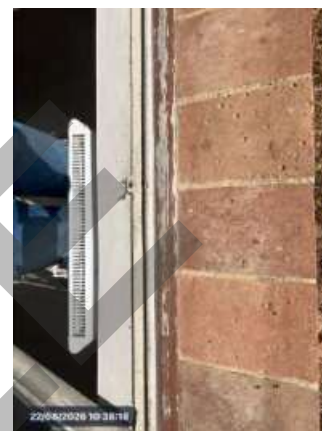
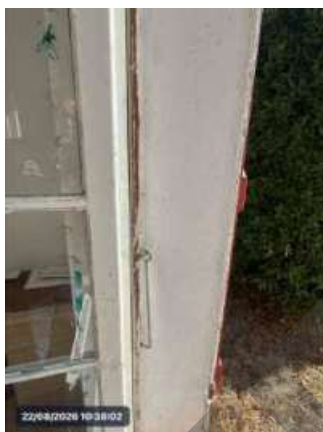
### 2.3 Encadrement de fenêtre dégradé par manque de peinture

L'encadrement de la fenêtre commençait à être affecté par un manque de peinture, exposant les boiseries aux intempéries. Il est conseillé de procéder à une reprise de peinture afin de protéger le bois d'une dégradation plus importante.

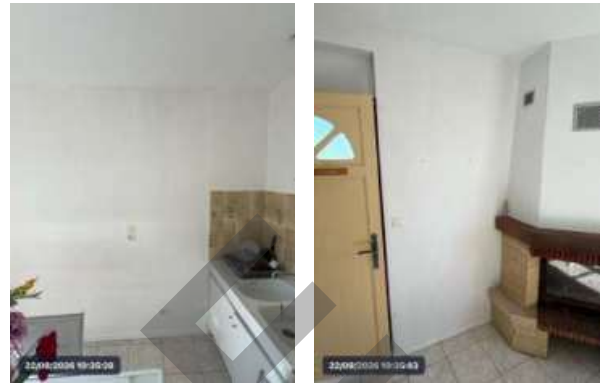
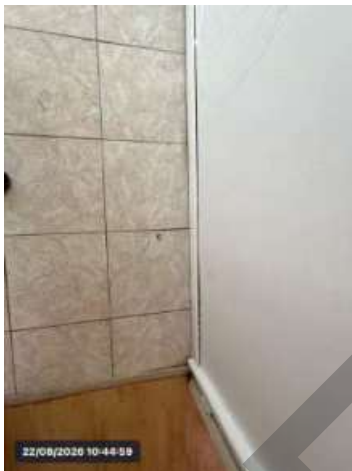
### 2.8 Absence de fissure sur les murs de la cuisine

Aucune fissure n'a été constatée sur les murs de la cuisine, y compris autour de la cheminée.

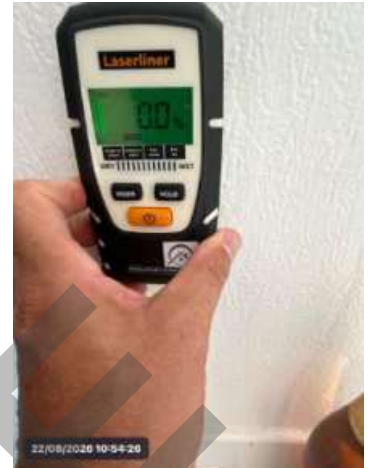
### 2.12 Absence d'humidité constatée en parties basses des murs

Des mesures d'humidité ont été réalisées à hauteur de 25 à 30 cm sur les parties basses des murs, côté nord-ouest, à proximité de la porte d'entrée, ainsi que côté sud entre le radiateur et la cheminée. Aucune humidité n'a été mesurée à ces différents points.

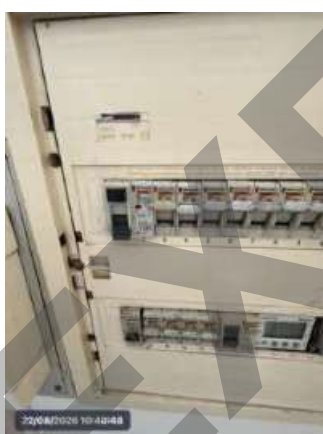
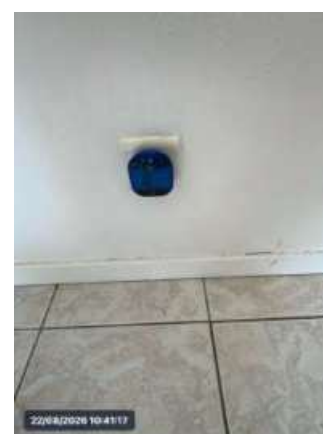
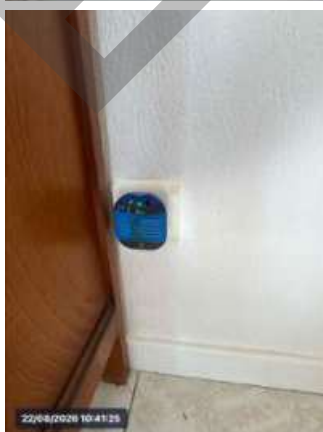
### 2.16 Fonctionnement du disjoncteur et des prises de la cuisine

Le disjoncteur principal a été actionné afin de vérifier le fonctionnement des lumières, et le différentiel fonctionnait correctement. Concernant les prises électriques, le câblage de la prise sous le tableau électrique était correct, de même que celui des deux prises situées côté nord-ouest et celui d'une troisième prise, à hauteur d'homme, sur le carrelage de la cuisine.

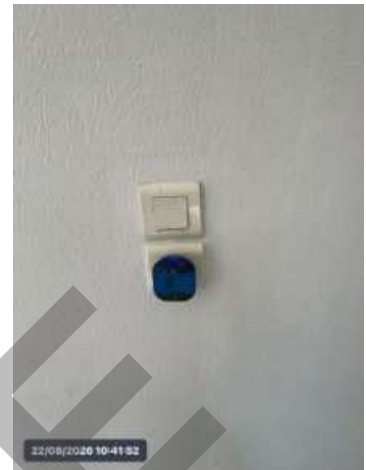
### 2.17 Défaut de câblage sur la prise haute de la cuisine

La prise située sur le mur entre la cuisine et le salon, sous l'interrupteur, présentait un défaut de câblage, avec une possible inversion entre la phase et le neutre.

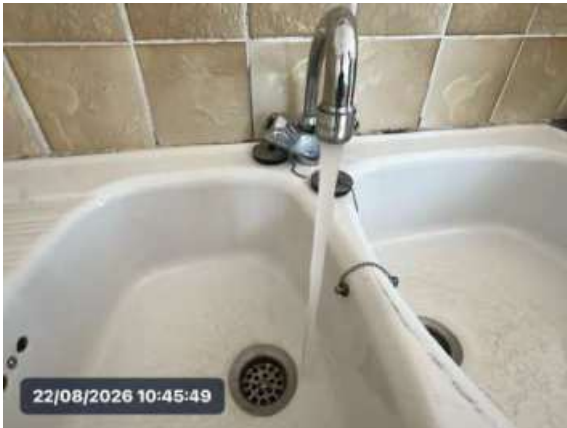
## 2.22 Débit d'eau correct

Le débit de l'eau chaude et de l'eau froide semblait correct.

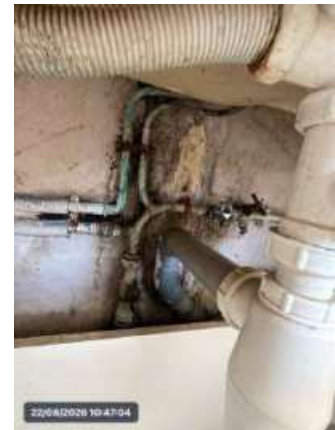
## 2.23 Fuite au niveau du robinet et oxydation des tuyaux

Une fuite a été constatée au niveau du robinet situé au fond de l'évier lors de l'écoulement de l'eau ; aucune fuite n'a été relevée sous l'évier lui-même. Cette fuite, s'écoulant derrière l'évier, semblait être à l'origine d'une humidité anormale constatée sur le mur du fond ainsi que d'un début d'oxydation visible sur les tuyaux en cuivre. Il est recommandé de faire vérifier et réparer ce désordre par un plombier qualifié.

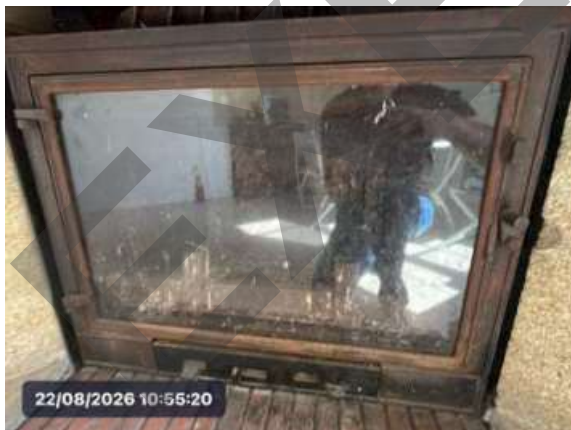
### 2.26 Vitre de la cheminée fissurée

La vitre de la cheminée était fissurée. Il est recommandé de la faire remplacer par un professionnel qualifié.

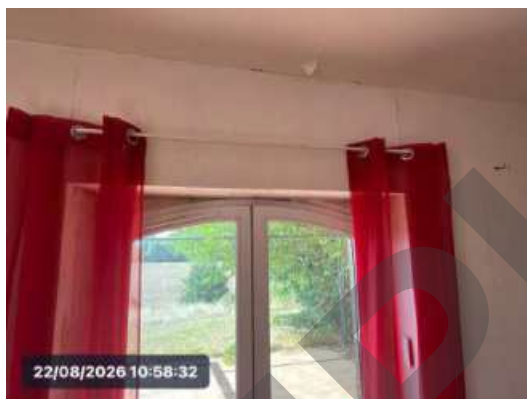
### 3.3 Légère séparation au niveau du cloisonnement près de la porte-fenêtre

Les panneaux tapissés recouvrant les murs intérieurs ne présentaient pas de fissures apparentes ou de dégradations majeures, exceptée celle présente au-dessus de la porte-fenêtre. L'origine exacte ne pouvait être déterminée dans le cadre de la présente inspection visuelle ; une surveillance de l'évolution est recommandée, ainsi que des investigations complémentaires en cas de doute.

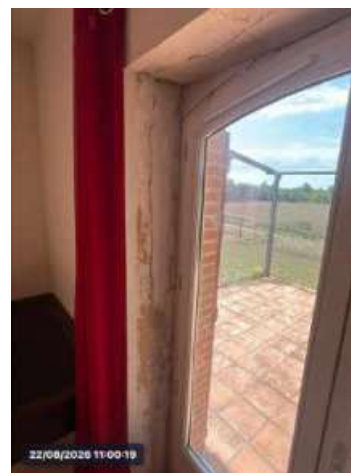
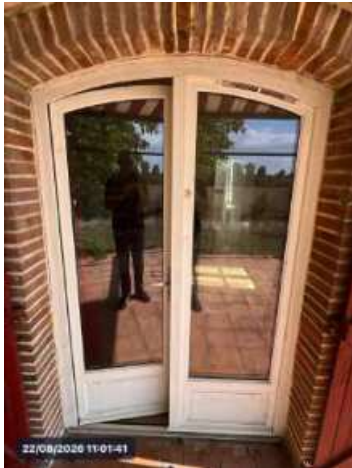
### 3.4 Contour de la porte-fenêtre détérioré

Le contour de la porte-fenêtre du salon n'était pas tapissé et présentait une détérioration. Cette dégradation ne remettait pas en cause la solidité de la porte-fenêtre à la date de l'inspection.

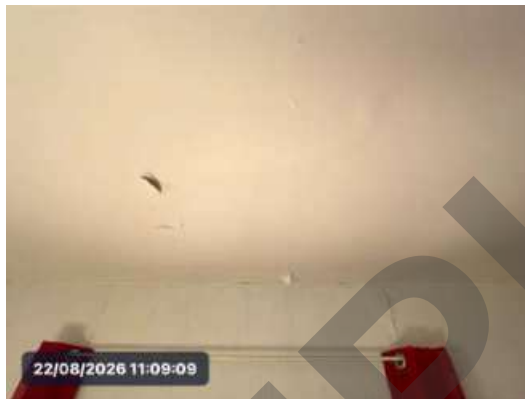
La peinture du plafond était écaillée à plusieurs endroits, en particulier au fond de la pièce. Aucune fissure particulière n'a en revanche été constatée. Une reprise de la peinture est recommandée pour rétablir ce défaut esthétique. Il était probable que ce désordre provienne d'une fuite d'eau constatée dans la salle de bain de l'étage.

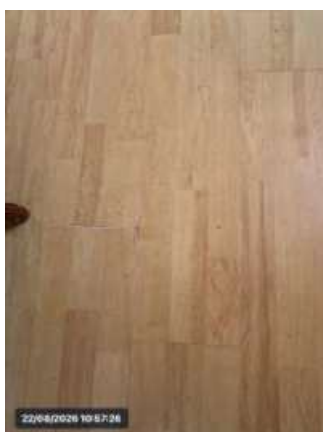
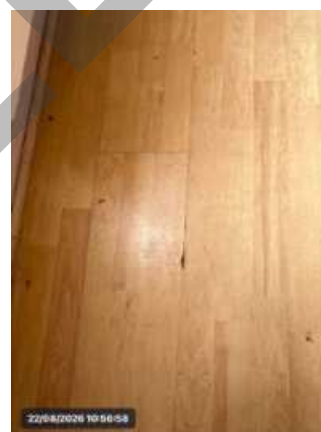
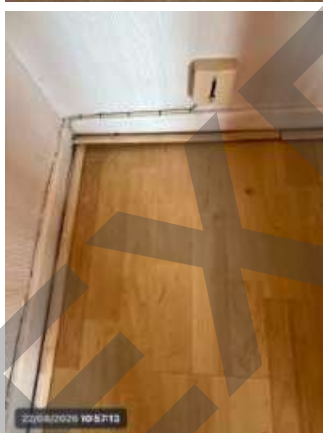
### 3.14 Parquet flottant abîmé et plinthe mal posée

Le revêtement de sol du salon, constitué d'un parquet flottant, présentait un état de conservation dégradé. Plusieurs lames présentaient des altérations et dégradations au niveau des jonctions, tandis que la plinthe périphérique, dont la pose apparaissait irrégulière, présentait également des dommages localisés ainsi que des zones de décoloration.

Aucune anomalie de planéité du support n'a toutefois été constatée lors de l'inspection ; les désordres observés semblaient ainsi limités au revêtement de sol et à ses éléments de finition. Une réfection ou un remplacement du revêtement concerné, ainsi qu'une reprise des plinthes, sont recommandés.

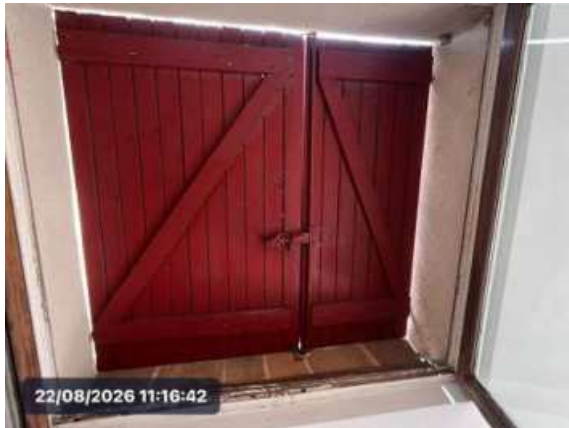
Une fixation était manquante sur la partie haute du volet gauche. Celui-ci restait néanmoins fonctionnel, avec un jour constaté en partie supérieure lorsqu'il était fermé.

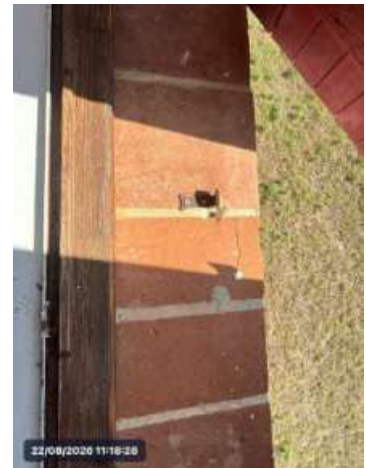
### 5.12 Appui de fenêtre : absence de fissure notable

Une légère fissure était visible à proximité de la fixation de l'appui de fenêtre, sans caractère particulier. Autour des fixations haute et basse, aucune fissure notable n'a été constatée sur l'appui de fenêtre.

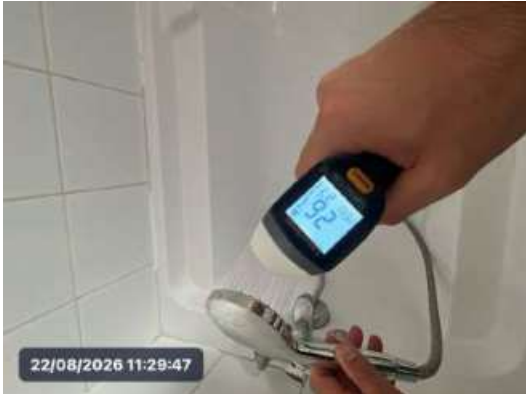
La température de l'eau chaude à la baignoire, d'environ 26 degrés, apparaissait comparable à celle relevée au lavabo, et semblait insuffisante. Toutefois, l'électricité ayant été activée uniquement pour l'inspection, il était probable que le ballon d'eau chaude situé au premier étage n'ait pas pu permettre une montée en chauffe des eaux.

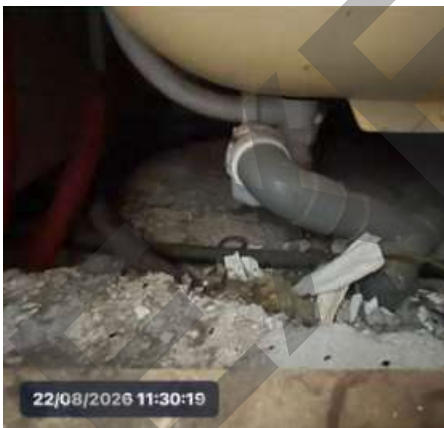
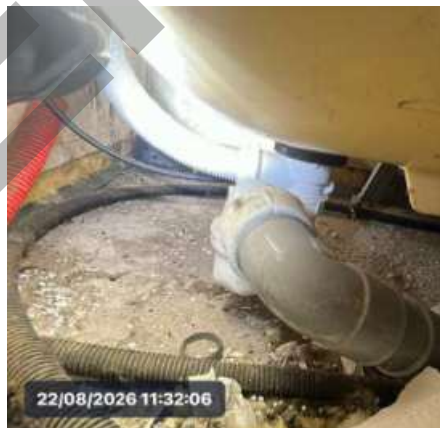
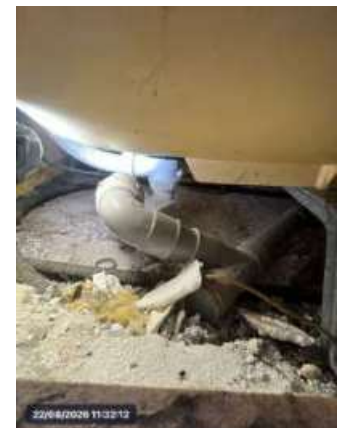
### 6.17 Fuite active sous la baignoire

Une fuite a été constatée sous la baignoire. Cette pièce étant située à l'étage, cette fuite était susceptible d'entraîner une détérioration du plafond du salon situé en dessous. Il est vivement conseillé de faire intervenir un plombier qualifié en urgence pour réaliser la réparation.

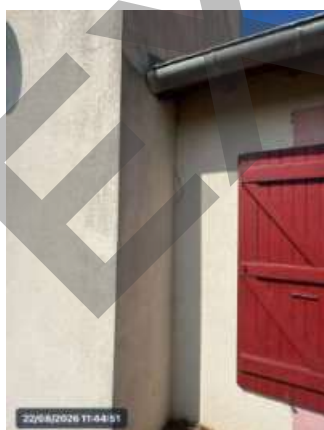
### 7.4 Fissure à la jonction des deux bâtiments, façade sud-est

La façade côté sud-est présentait une fissure observée à la jonction entre le bâtiment principal (comportant un étage) et le bâtiment secondaire abritant la cuisine. La largeur entre les deux lèvres était de 3,93 mm, pour une profondeur de 17 mm. Au regard de cette profondeur, il semblait que seul l'enduit soit affecté.

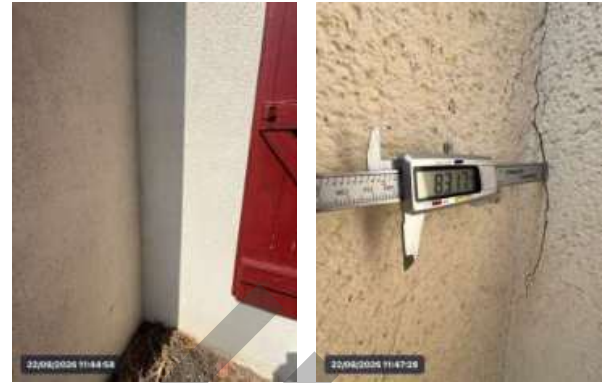
### 7.5 Fissure depuis la base du mur, façade sud-est

Une seconde fissure, plus fine mais plus longitudinale, a également été observée à proximité, sur une hauteur de 2 mètres depuis la base du mur. Sa profondeur, de 83 mm (8,3 cm), dépassait l'épaisseur de l'enduit. Elle était structurelle. Il est probable que cette fissure soit en cohérence avec le mouvement des deux parties du bâtiment observé sur la façade posée.

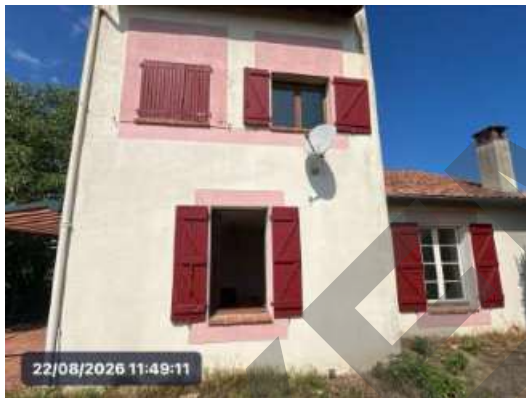
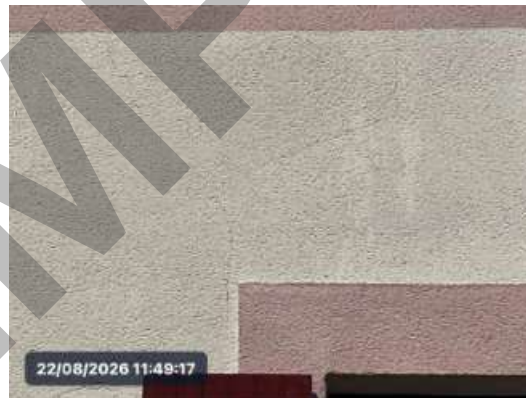
### 7.6 Fissure en escalier entre les volets, seconde partie de façade

Sur la partie gauche de la façade sud-est (bâtiment principal), seule une fissure était présente entre les deux séries de volets, présentant un tracé en escalier. Cette fissuration semblait être propre à l'enduit hydraulique. L'enduit étant fissuré, probablement à l'origine d'un retrait excessif.

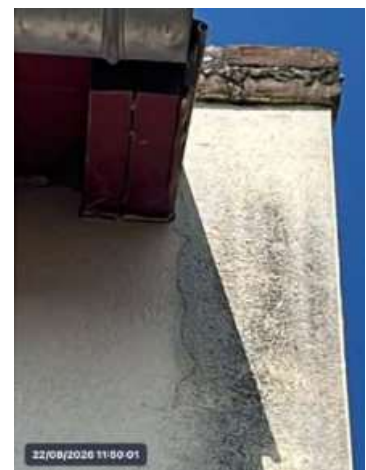
### 7.7 Fissure en partie supérieure droite du mur, façade sud-est (bâtiment principal du pigeonnier)

Une légère fissure a également été constatée en partie haute du mur de façade, d'une longueur de 40 cm, probablement liée au poids de la charpente ayant sollicité son point d'appui. Cette fissure semblait davantage rattachée à la structure qu'à une déformation de la façade.

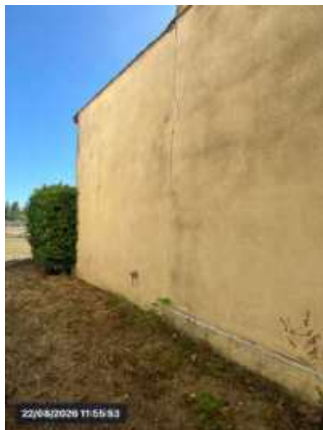
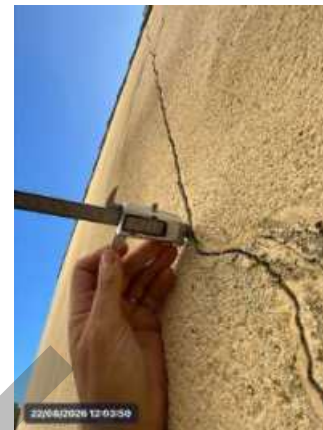
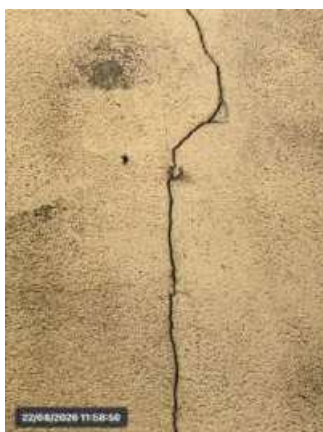
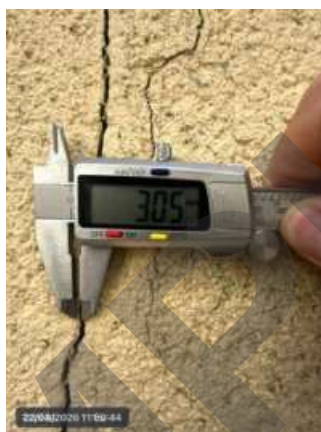
### 7.10 Fissure séparant les deux corps du bâtiment

La façade Nord-Ouest présentait plusieurs fissures, dont une fissure principale verticale d'environ 5 mètres de hauteur, correspondant à la totalité de la hauteur de la façade côté cuisine. Cette fissure semblait marquer la jonction et une tendance à la désolidarisation entre les deux corps du bâtiment, principal et secondaire.

Sa largeur était d'environ 3 mm en partie basse, avec une ouverture semblant plus importante vers le haut. Une profondeur minimale de 14 cm a par ailleurs été relevée, confirmant que la fissure dépassait largement la seule épaisseur de l'enduit et concernait ainsi des éléments structurels de l'ouvrage. Cette configuration pourrait être cohérente avec un mouvement différentiel du sol d'assise, susceptible d'entraîner un tassement et un léger pivotement d'une partie de la construction par rapport à l'autre.

L'origine de ces désordres pourrait notamment être liée à une déformation différentielle du sol sous les fondations, favorisée par la présence de deux structures de poids différents et potentiellement par un phénomène de retrait-gonflement des argiles (RGA). Ce phénomène correspond aux variations de volume des sols argileux en fonction de leur teneur en eau : ils se rétractent lors des périodes de sécheresse et gonflent lors de leur réhumidification. Ces mouvements peuvent générer des déformations différentielles sous les fondations et, à terme, des contraintes favorisant l'apparition ou l'évolution de fissures.

Par ailleurs, une tige métallique était présente à proximité de cette zone de fissuration, sans que sa fonction puisse être déterminée dans le cadre de la présente inspection. Des investigations complémentaires sont recommandées afin d'en préciser l'usage et de vérifier son éventuel rôle dans la structure.

Enfin, un robinet extérieur sans dispositif d'évacuation a été constaté à proximité du mur. En cas d'utilisation, l'eau s'infiltre directement au pied de la façade. Cette situation pourrait, en cas d'apport d'eau régulier ou prolongé, favoriser une modification de la teneur en eau du sol et potentiellement accentuer les mouvements du terrain. Il est donc recommandé de prévoir une évacuation ou une gestion adaptée des eaux afin de limiter les infiltrations au droit des fondations.

La fissure présentait un caractère structurel. Son évolution devra néanmoins faire l'objet d'une surveillance attentive. Il est recommandé d'installer une jauge de fissure de type Saignac, afin d'effectuer des relevés réguliers et d'apprécier objectivement son évolution dans le temps. Les mesures devront notamment être interprétées en tenant compte des conditions de température, d'hygrométrie et des variations météorologiques.

Une étude géotechnique réalisée par un bureau d'études spécialisé est également conseillée afin de caractériser le sol d'assise et de déterminer plus précisément l'origine des mouvements observés. En fonction de l'évolution de la fissure et des conclusions de cette étude, des travaux de reprise pourront être envisagés. Leur nature (agrafage, croix de Saint-André, reprise en sous-œuvre par micropieux ou toute autre solution adaptée) devra être définie par un professionnel qualifié sur la base d'un diagnostic approfondi.

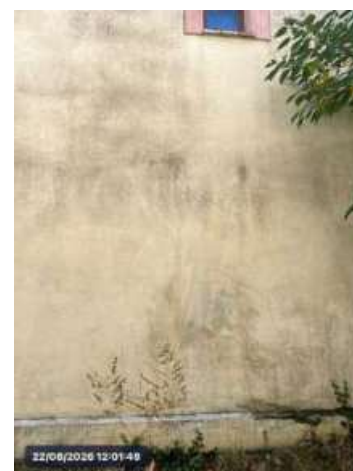
### 7.11 Fissure secondaire remontant vers la fenêtre

Sur cette même façade Nord-Ouest, une seconde fissure, plus fine, a été constatée à environ trois mètres sur la droite de la fissure principale, remontant jusqu'à la fenêtre. Elle témoignait, comme la précédente, d'un mouvement de la structure, probablement lié à une portance inégale du sol et à un affaissement du sol d'assise des fondations, dans un contexte de sols argileux et de périodes de sécheresse.

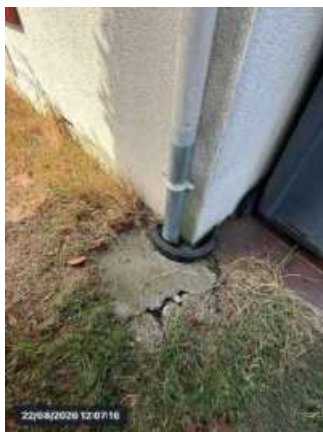
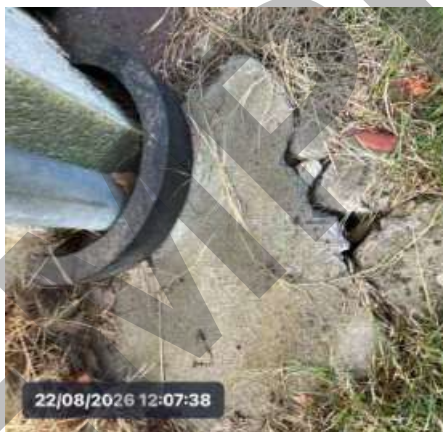
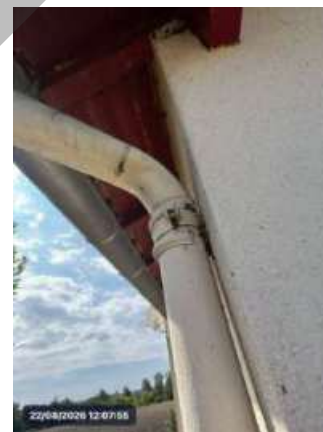
### 7.14 Défaut d'étanchéité de la gouttière en partie basse

Dans l'angle de la façade de la porte d'entrée et la façade sud est, un défaut d'étanchéité a été constaté sur la partie basse de la gouttière à proximité d'une section déjà réparée. L'élément de collecte (boîtier cimenté) doit être étanche pour éviter toute infiltration d'eau au droit du mur. Une réparation est nécessaire afin de rétablir l'étanchéité de cette évacuation.

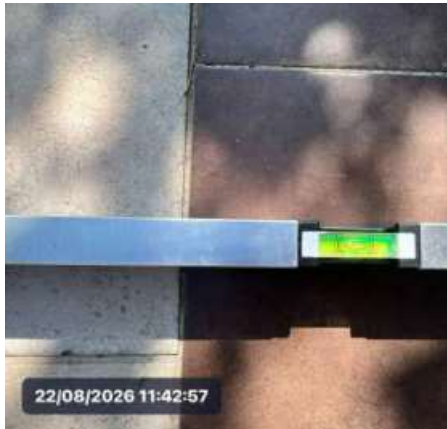
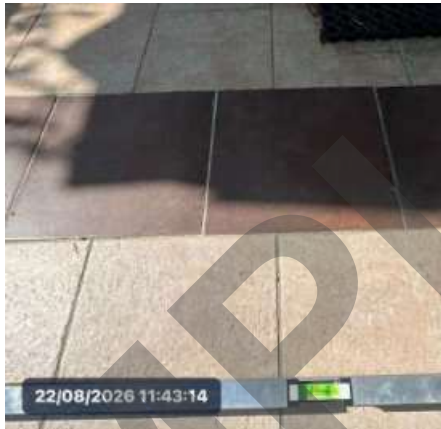
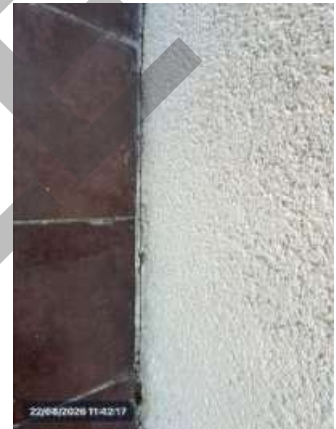
Un très léger affaissement de la dalle a été constaté au niveau de la terrasse carrelée et du mur d'entrée du pigeonnier, ce qui pourrait favoriser une pénétration d'humidité en cas de forte pluie. Cette dalle a été réalisée avec une horizontalité parfaite dans le sens transversal (face à la maison), ce qui ne facilitait pas l'évacuation de l'eau dans ce sens. Dans le sens longitudinal en revanche, une légère pente a été observée, favorisant quant à elle l'évacuation. Une surveillance de l'évolution est recommandée.

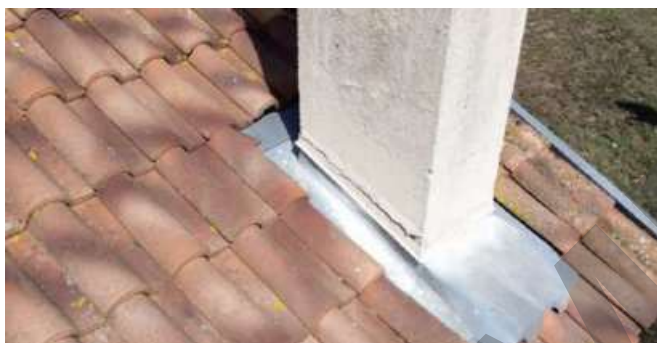
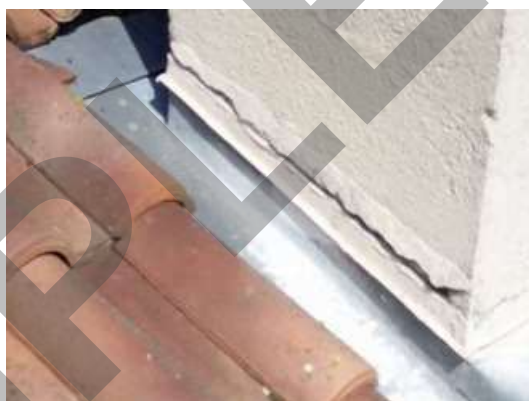
### 8.1 Fissure au socle de la cheminée

Une fissure a été constatée au niveau du socle de la cheminée. Cette situation pourrait, à terme, fragiliser la tenue de l'ouvrage face à de forts vents. Il est conseillé de la faire réparer par un entrepreneur qualifié.

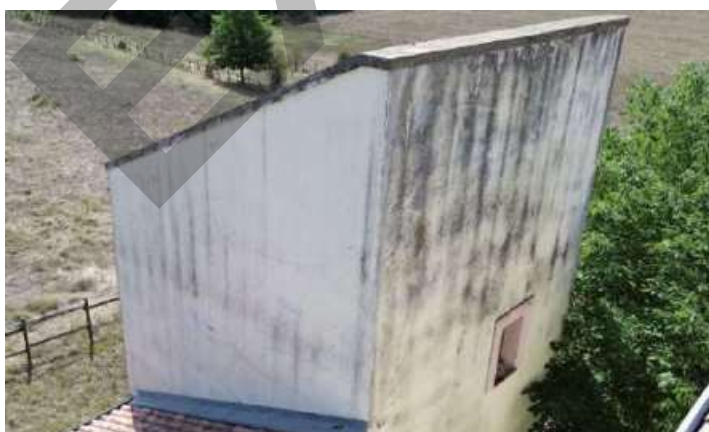
### 8.2 Traces noirâtres sur l'enduit de façade

Des traces noirâtres ont été observées sur l'enduit ; il est conseillé de les nettoyer afin d'éviter la propagation de ces moisissures.
