# AUDITHOME

## RAPPORT D'AUDIT

24 Rue du Client, Code Postal Ville

*Rapport fictif édité à titre d'exemple*

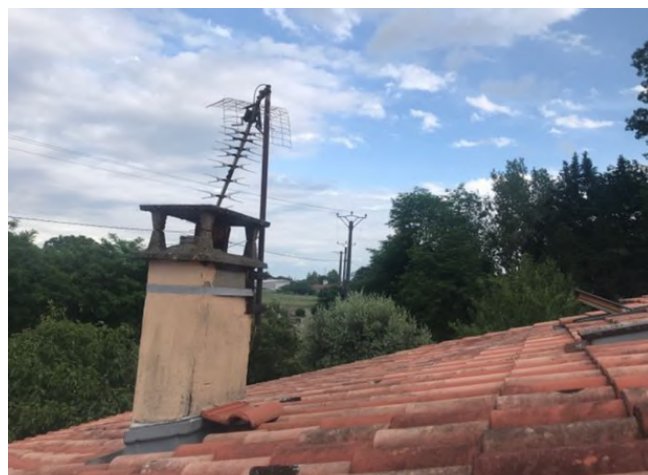
Antenne

### MAUVAIS POSITIONNEMENT DE L'ANTENNE

L'antenne était mal orientée.

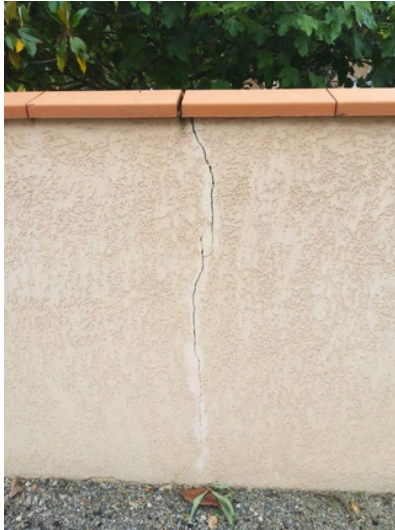
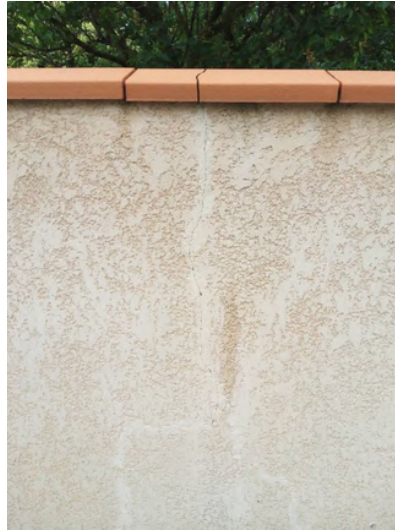
Mur d'enceinte

### MUR D'ENCEINTE : DÉGÂTS IMPORTANTS

Les murs d'enceinte ont été gravement endommagés. Constatation de nombreuses fissures étendues sur l'ensemble du mur d'enceinte. Les fissures observées sont de nature structurelle, remettant en cause la stabilité de l'ouvrage, ce qui peut entraîner des risques sérieux pour son intégrité et sa sécurité.

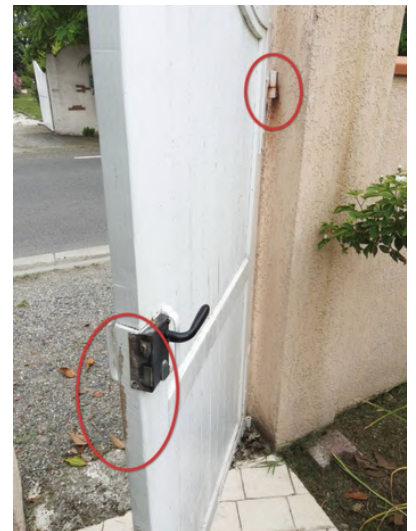
Portillon

### PORTILLON AVANT : MAUVAIS ÉTAT

Le portillon avant était en mauvais état. Des grincements ont été constatés à l'ouverture. Les gonds présentait aussi de forts signes de corrosion.

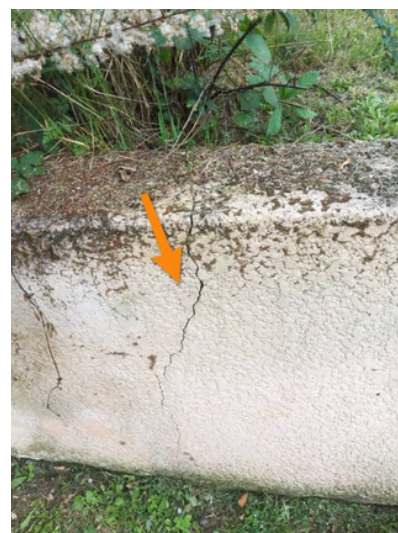
**MURET**

Plusieurs fissures ont été observées sur le muret du jardin. Celles-ci peuvent endommager la structure du muret.

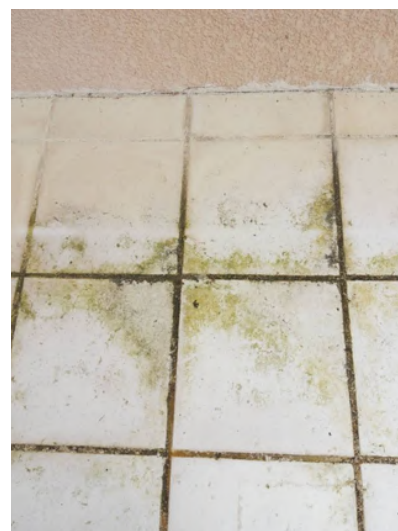
**DÉTÉRIORATION MINEURE – HUMIDITÉ**

La terrasse avant présentait une détérioration mineure lors de l'audit. La descente des eaux pluviales avait laissé des traces d'humidité sur le revêtement.

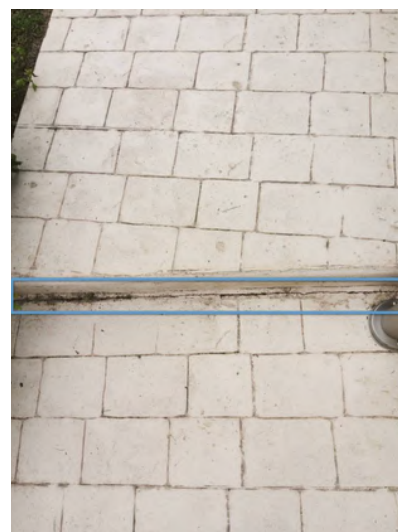
**FISSURES**

Des fissures ont été constatées au niveau des nez de marches de l'allée de jardin. Elles peuvent être dues à un tassement différentiel du sol provenant des travaux de réalisation. Fissure structurelle.

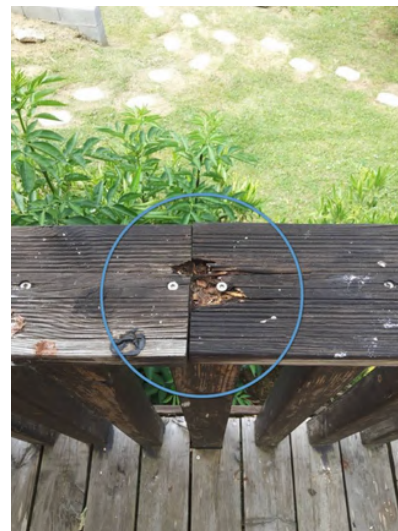
Terrasse arrière

**GARDE CORPS – DOMMAGES MODÉRÉS**

Les garde-corps de la terrasse sont modérément endommagés. Une évaluation doit être effectuée par un entrepreneur qualifié afin d'établir un devis pour les réparations nécessaires.

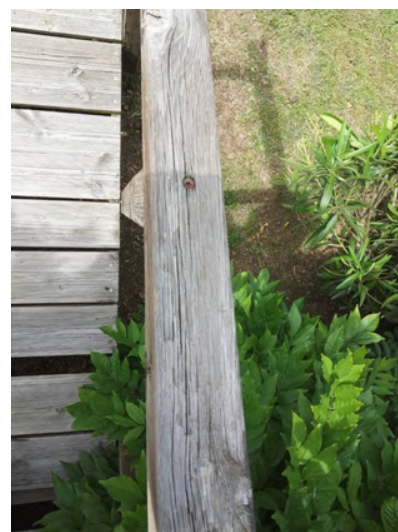
Terrasse arrière

**GARDE-CORPS : MAINS COURANTES  
RUGUEUSES**

Les éléments de la main courante des garde-corps de la terrasse étaient rugueux et augmentaient le risque d'échardes. L'entretien doit être effectué par un entrepreneur qualifié

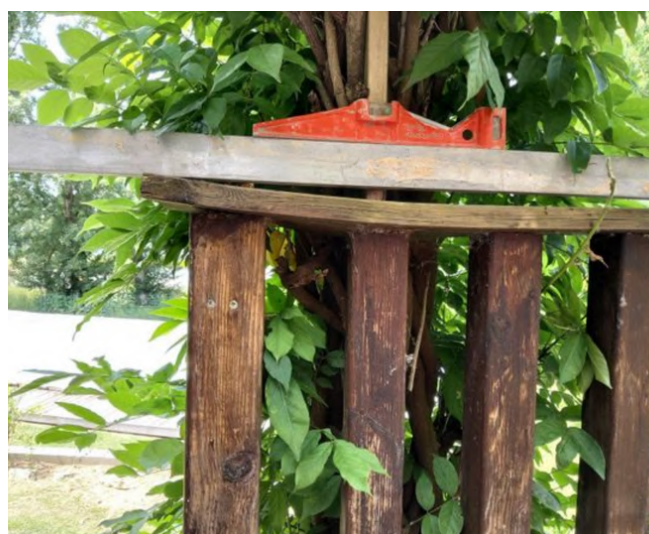
Terrasse arrière

**GARDE-CORPS AFFAÎSSÉ**

Le garde corps de la terrasse était affaîssi.

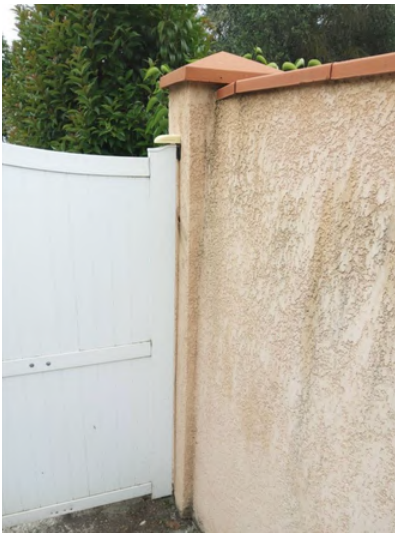
Portail

PORTAIL : SÉCURITÉ

Aucun gyrophare ni cellule de détection étaient présents sur le portail lors de l’audit. L’installation de tels équipements permet de sécuriser l’utilisation du portail.

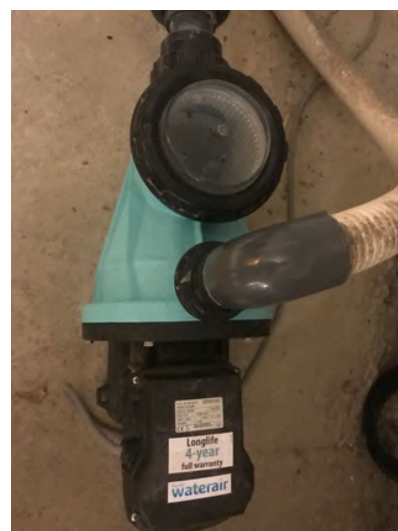
### ÉTAT DE LA POMPE : INOPÉRANTE

La pompe de circulation de la piscine ne fonctionnait pas. Une évaluation et les réparations nécessaires doivent être effectués par un piscinier qualifié.

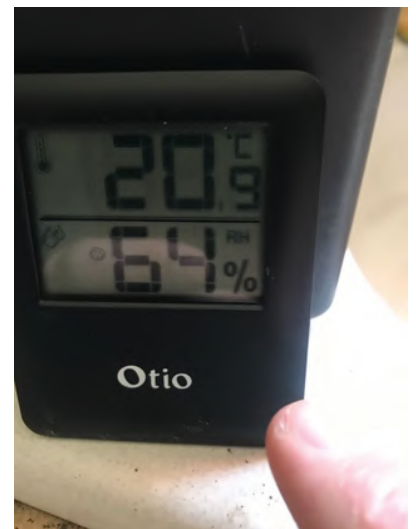
État général

### HUMIDITÉ IMPORTANTE

Une hygrométrie relativement importante dans le garage qui présumait une problématique d'aération ventilation du garage.

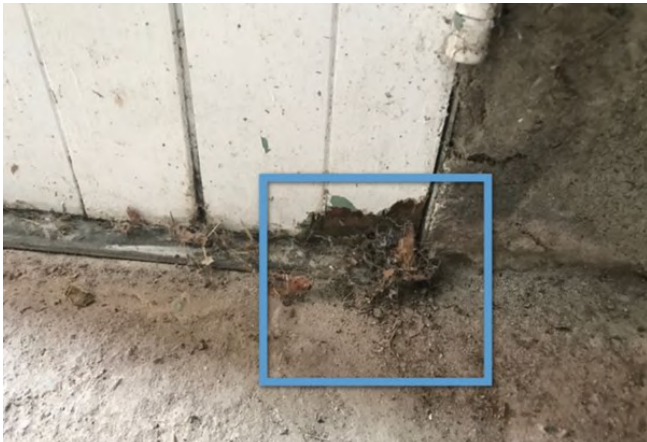
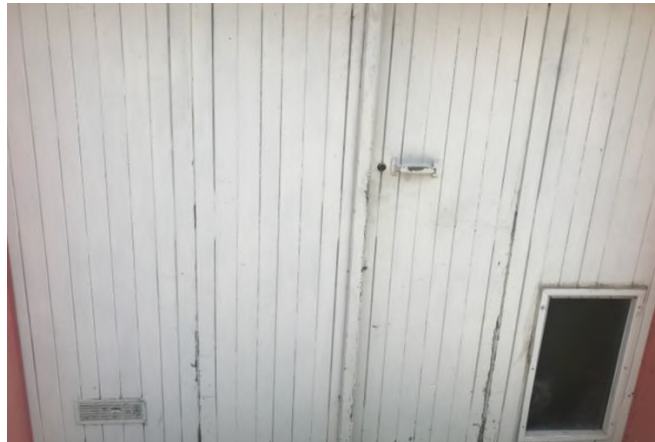
**PORTE DONNANT SUR L'EXTÉRIEUR :  
DOMMAGES ET DÉTÉRIORATIONS : MODÉRÉS**

La porte conventionnelle entre le garage et l'extérieur présentait des dommages et une détérioration modérés. L'inspecteur recommande de la faire entretenir cette porte par un entrepreneur qualifié pour conserver une bonne isolation.

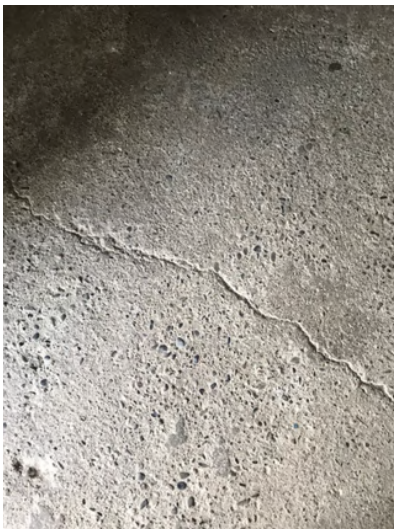
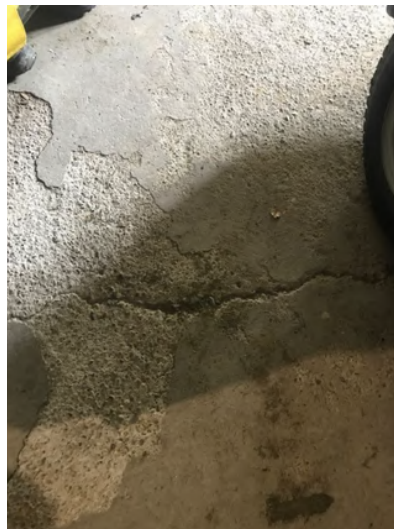
**FISSURES ALÉATOIRES, PAS DE JOINTS  
DE CONTRÔLE**

Des fissures de retrait aléatoires étaient visibles dans la dalle du garage. Les fissures de retrait ne constituent pas un problème structurel. Aucun joint de contrôle n'a été installé dans le sol en béton. Les joints de contrôle sont des rainures ou des coupes dans le sol destinées à contrôler l'emplacement des fissures qui se produisent naturellement dans le cadre du processus de durcissement.

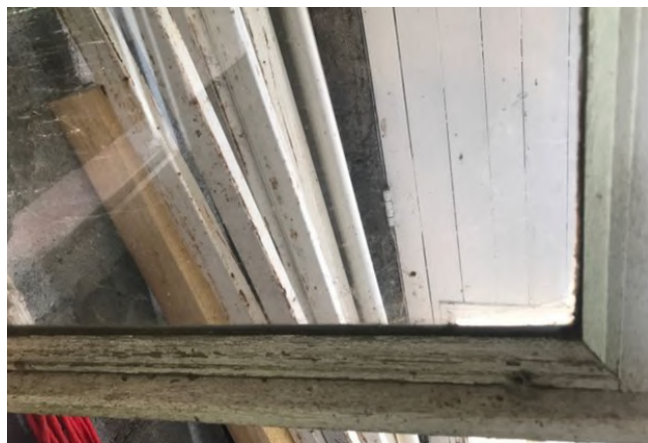
**ÉTAT DES FENÊTRES**

La peinture de la fenêtre du garage côté extérieur était écaillée.

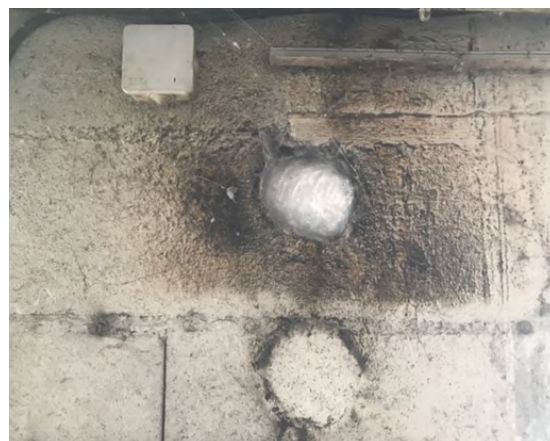
**VENTILATION : BLOQUÉE**

Un sèche-linge et une pompe à chaleur ont été installés dans le garage. Les événements muraux du garage vers l'extérieur avaient été obstrués, empêchant l'échange d'air entre le garage et l'extérieur. Pour des raisons de santé et de sécurité, l'inspecteur recommande que tous les dispositifs bloquant la ventilation du garage soient enlevés.

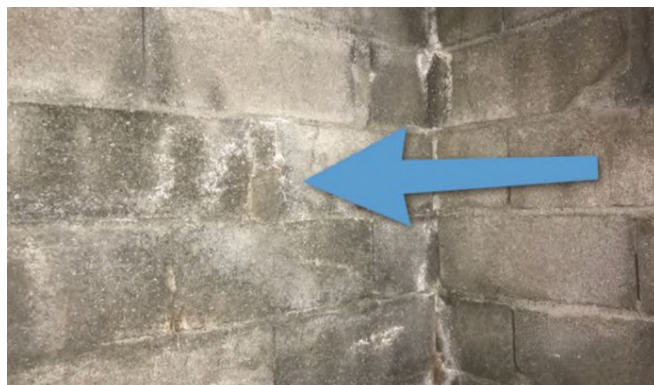
Murs

#### MURS : CROISSANCE

#### MICROBIENNE, HUMIDITÉ ÉLEVÉE

L'intérieur des murs du sous-sol présentait une croissance microbienne apparente, comme de la moisissure. Une analyse en laboratoire serait nécessaire pour le confirmer. Cette situation indique généralement un problème d'humidité. L'humidimètre a révélé des niveaux élevés d'humidité dans les matériaux muraux, ce qui indique que l'intrusion est récente. La source d'humidité doit être identifiée et corrigée afin d'éviter que les murs ne soient endommagés et que des conditions malsaines ne se développent.

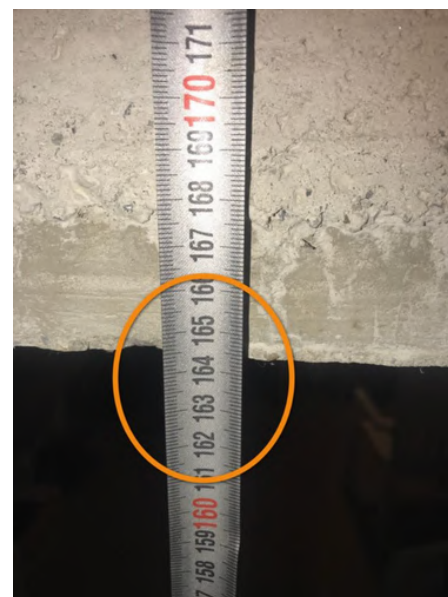
Plafond

#### PLAFOND BAS

Le plafond du sous sol était bas et rendait son accessibilité contrainte. Dans la cave la hauteur du plafond était de 164 cm.

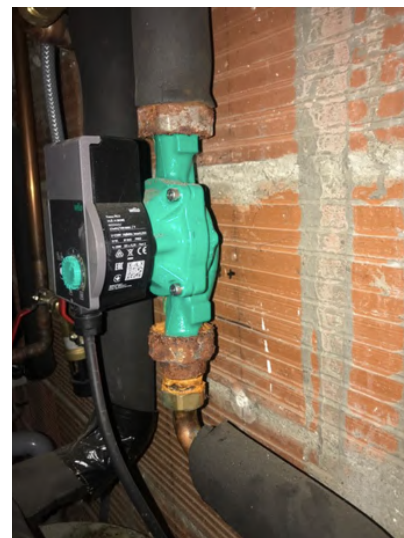
### CORROSION TUYAUTERIE

Des phénomènes de corrosion ont été observés derrière la pompe à chaleur. L'intervention d'un professionnel est nécessaire pour remplacer les éléments corrodés.

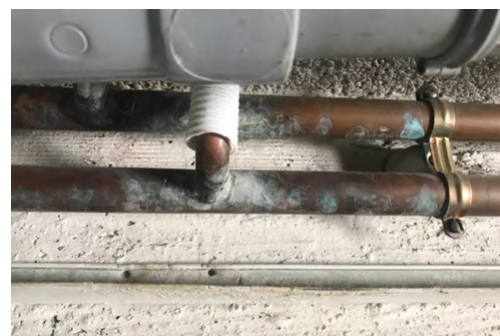
Tuyauterie

### CORROSION TUYAUTERIE EN CUIVRE

Des traces de corrosion ont été observées sur la tuyauterie menant à la salle de bain.

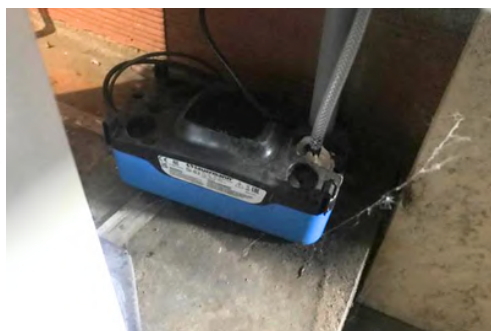
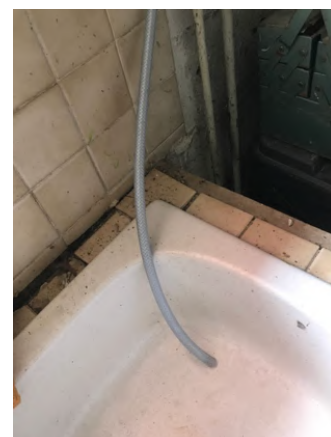
Pompe de relevage

### REJET DE POMPE

La sortie de la pompe rejetait dans l'évier du garage. Cette pratique n'est pas conseillée. Il est recommandé de faire installer une évacuation vers l'extérieur.

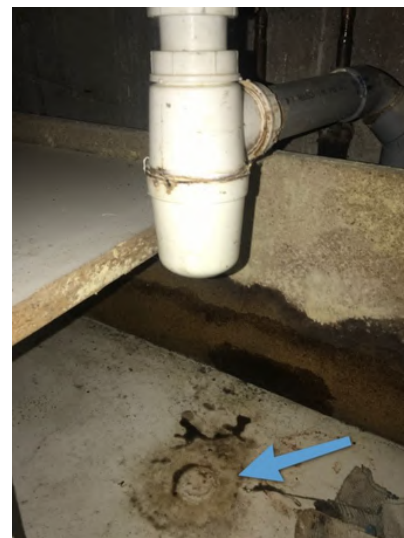
Distribution d'eau et évier

## FUITE SOUS ÉVIER

Une fuite a été observée sous l'évier du garage. Il est conseillé de faire appel à un plombier pour réparer ce désordre.

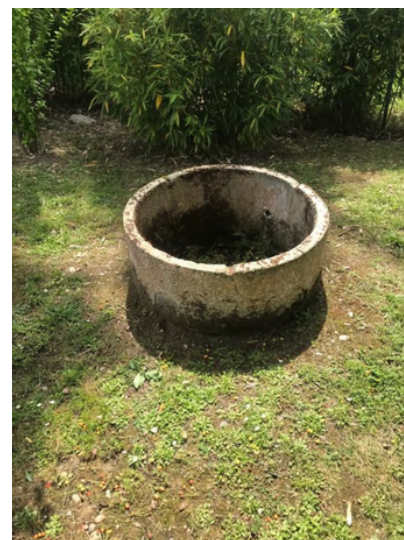
Puits d'eau privé

## PUITS ABANDONNÉ

D'après les informations fournies à l'inspecteur et/ou les preuves trouvées lors de l'inspection, un puits inutilisé existant sur cette propriété. Les puits doivent être correctement mis hors service avant d'être abandonnés. Les puits mal abandonnés peuvent servir de voies d'accès à un certain nombre de contaminants différents pour atteindre les eaux souterraines. Vous devez faire preuve de diligence dans vos efforts pour identifier l'existence d'éventuels puits abandonnés sur la propriété et faire appel à un entrepreneur qualifié afin de le mettre correctement hors service.

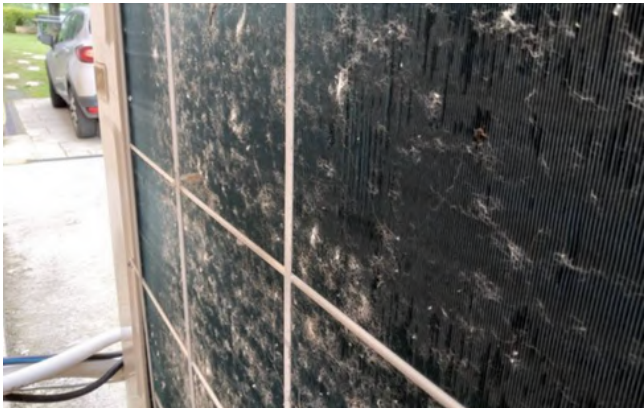
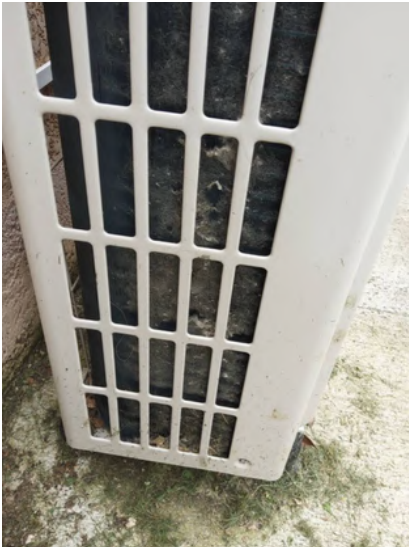
Refroidissement

### BLOC POMPE À CHALEUR EXTÉRIEUR

Une accumulation de dépôt sur les parties visibles a été observée. Un nettoyage effectué par un professionnel est nécessaire.

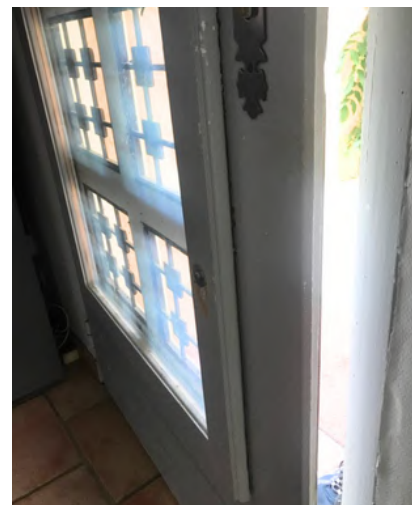
La porte donnant sur l'extérieur dans l'entrée présentait des dommages et détériorations mineurs tels que la peinture écaillée et une fixation affaiblie des composants.

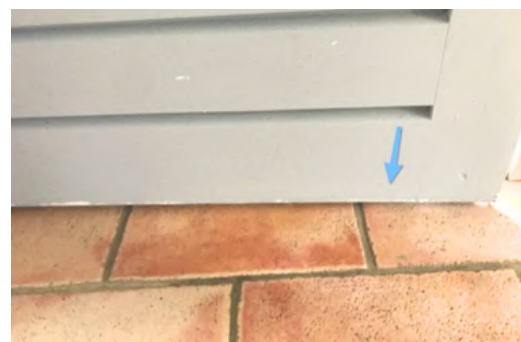
Porte vers l'extérieur

### BALAYAGE MANQUANT

Le balai de porte extérieure de l'entrée était manquant. Un balai est une bande de caoutchouc qui se fixe au bas d'une porte pour sceller l'espace entre le bas de la porte et le seuil. Il est recommandé d'en installer une pour empêcher l'intrusion d'humidité et de parasites, ainsi que les fuites d'air et de chaleur qui augmentent les coûts de chauffage et de climatisation et réduisent le confort de la maison.

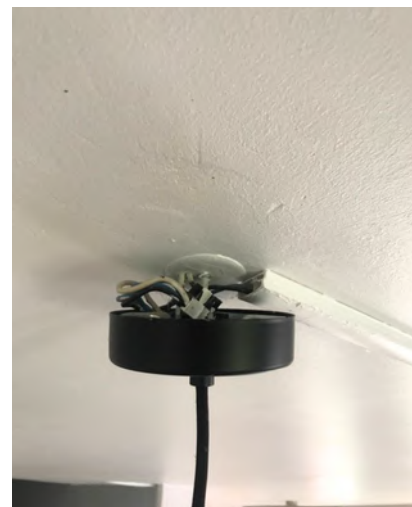
Éclairage

**PLAFONNIER – LUMINAIRE : ATTACHE  
À REPRENDRE**

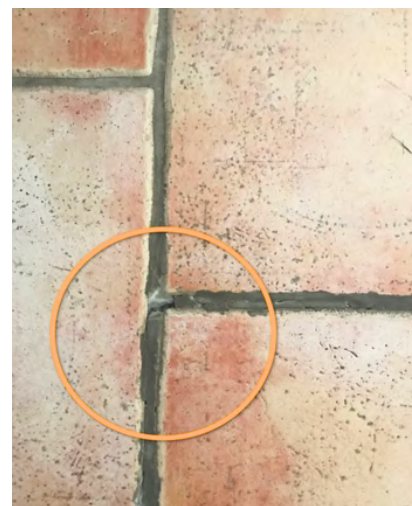
Sol

**SOL : CARRELAGE, ENTRETIEN DES JOINTS  
NÉCESSAIRE**

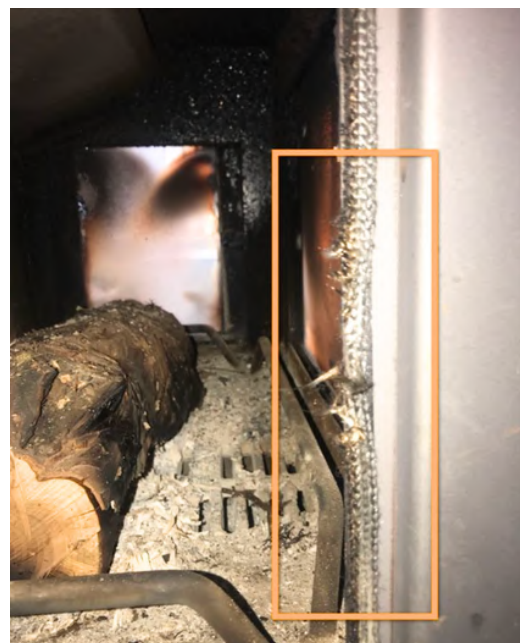
Poêle à bois

### POÊLE À BOIS : BRIQUES RÉFRACTAIRES FISSURÉES

Les briques réfractaires qui tapissent la paroi du foyer de la cheminée à bois du salon sont fissurées. Cette situation peut permettre aux produits corrosifs de la combustion d'endommager la structure de la cheminée. Les réparations doivent être effectuées par un entrepreneur qualifié.

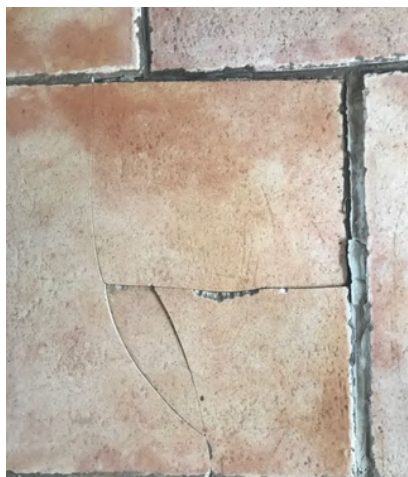
Sol

### CARRELAGE : DÉGÂTS MODÉRÉS

Le carrelage du salon était modérément endommagé. Vous devriez demander au vendeur si des carreaux de rechange sont disponibles pour remplacer les carreaux endommagés.

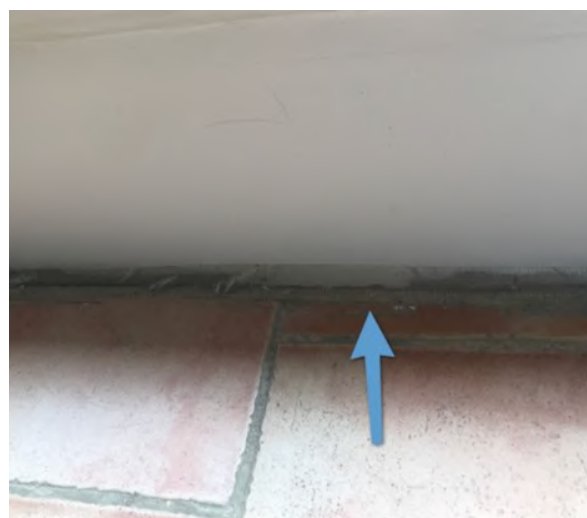
Sol

### CARRELAGE : CARREAUX MANQUANTS

Il manque des carreaux de sol dans le salon. Vous devriez demander au vendeur si des carreaux de rechange sont disponibles pour ajouter les carreaux manquants.

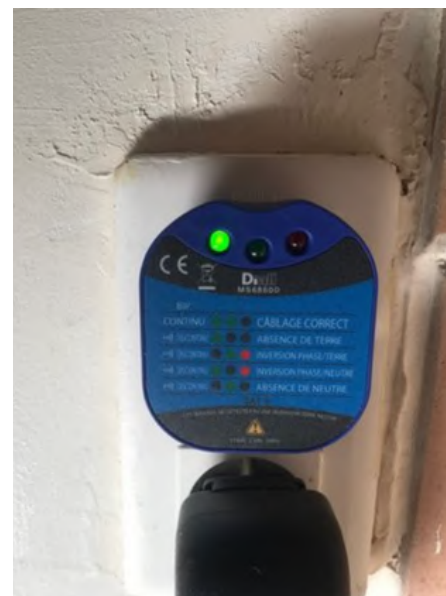
Prises électriques

### DÉFAUT DE MISE À LA TERRE

Une prise électrique située dans cette pièce ne présentait pas de mise à la terre. Pour des raisons de sécurité électrique, cette situation doit être corrigée par un électricien qualifié.

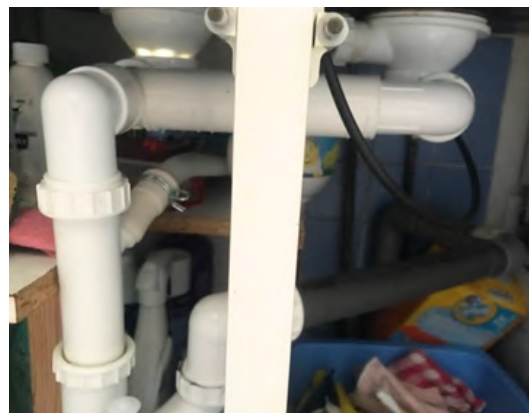
L'assemblage du tuyau d'évacuation présentait un défaut dans son installation. Il est conseillé de faire intervenir un professionnel.

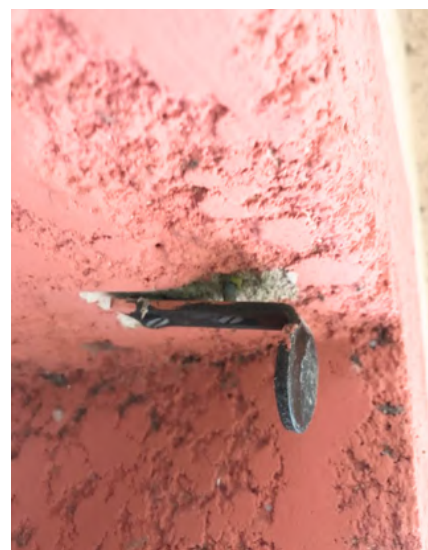
Porte fenêtre

### ARRÊT DESCELLÉ

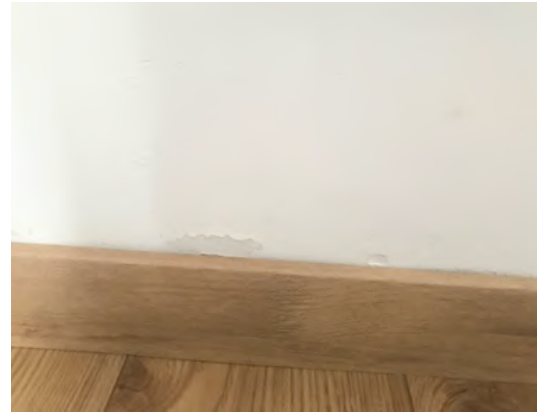
### TACHES, HUMIDITÉ

Les taches sur les murs de la suite parentale semblaient résulter d'une intrusion d'humidité. L'humidimètre a révélé des niveaux d'humidité normaux dans les zones concernées, ce qui indique que la source de l'intrusion a peut-être été corrigée ou qu'elle est intermittente. Les réparations/la peinture doivent être effectuées une fois que la source a été confirmée. Le mur concerné juxtapose celui de la salle de bain.

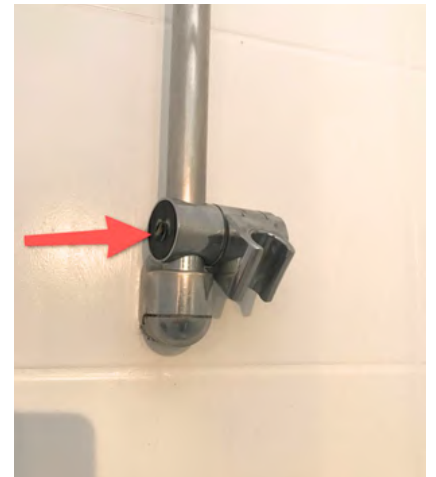
Douche

### FAIBLE DÉBIT D'EAU

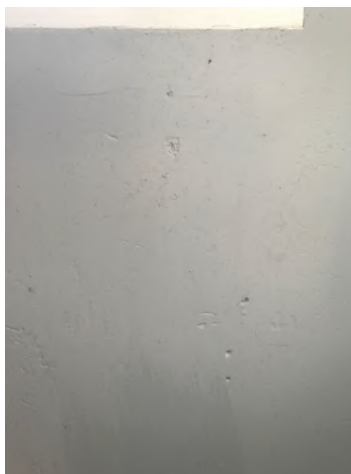
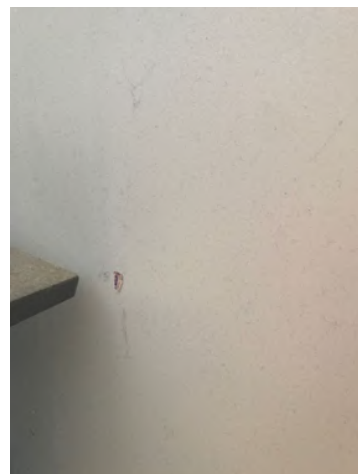
### USURE MINEURE

Cette salle de bains présentait une usure et une détérioration mineures correspondant à un usage normal.

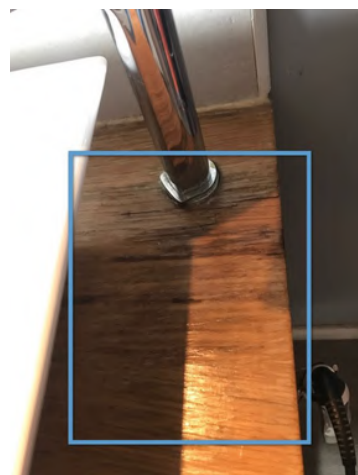
Meuble lavabo

### DÉGÂTS MINEURS, HUMIDITÉ

Le meuble lavabo était légèrement endommagé et présentait des traces d'humidité.

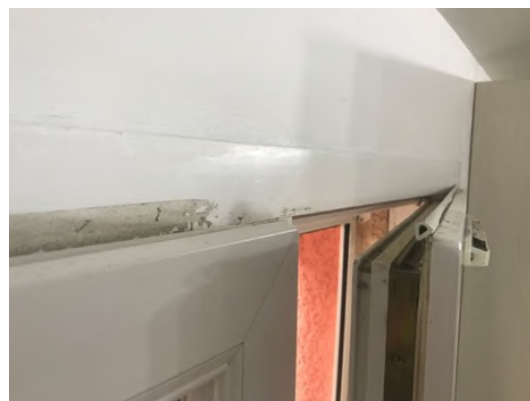
Bien qu'aucune trace de condensation n'ait été visible, une fenêtre de cette chambre présentait des taches sur le double vitrage. Cette situation peut indiquer que la fenêtre a perdu son intégrité thermique. Vous devriez consulter un entrepreneur qualifié pour discuter de la nécessité, des options et des coûts de réparation ou de remplacement.

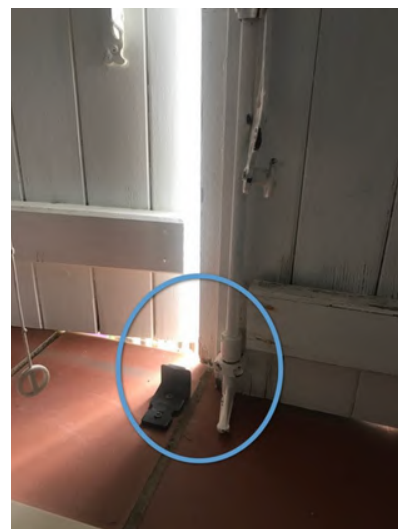
Volets

### OUVERTURE DIFFICILE

Lors de l'ouverture et de la fermeture le volet butait. Pour assurer son bon fonctionnement, des réparations doivent être effectuées.

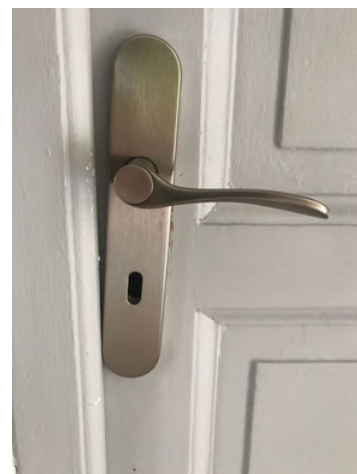
La poignée de la porte intérieure de ces toilettes ne fonctionnait pas correctement et devait être ajustée ou remplacée.

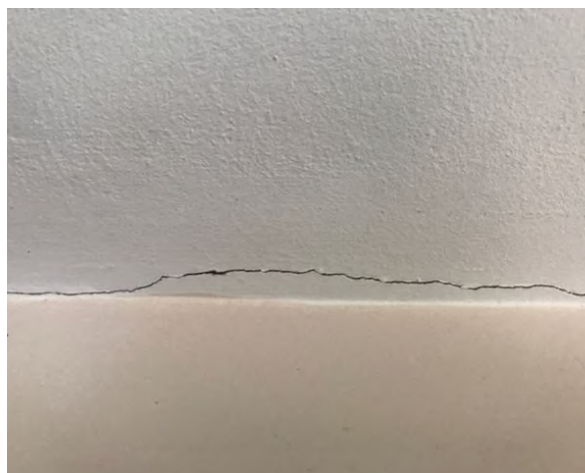
Plafond

### FISSURE

Le plafond des WC été légèrement endommagé et présentait des fissures de retrait. Celles-ci ne sont pas être structurelles.
