# AUDITHOME

## RAPPORT D'AUDIT

24 Rue du Client, Code Postal Ville

*Rapport fictif édité à titre d'exemple*

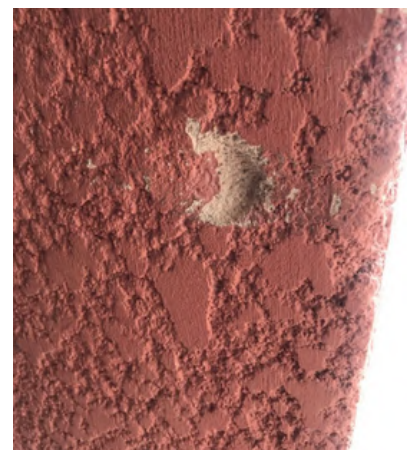
**MURET**

Plusieurs fissures ont été observées sur le muret du jardin. Celles-ci peuvent endommager la structure du muret.

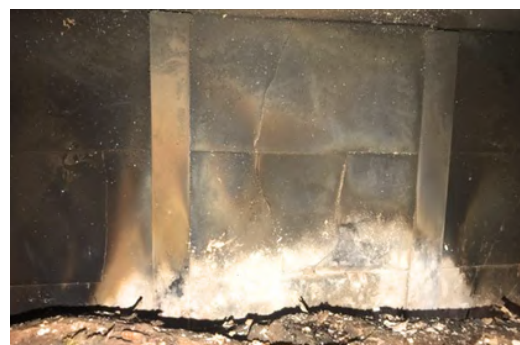
### POÊLE À BOIS : BRIQUES RÉFRACTAIRES FISSURÉES

Les briques réfractaires qui tapissent la paroi du foyer de la cheminée à bois du salon sont fissurées. Cette situation peut permettre aux produits corrosifs de la combustion d'endommager la structure de la cheminée. Les réparations doivent être effectuées par un entrepreneur qualifié.

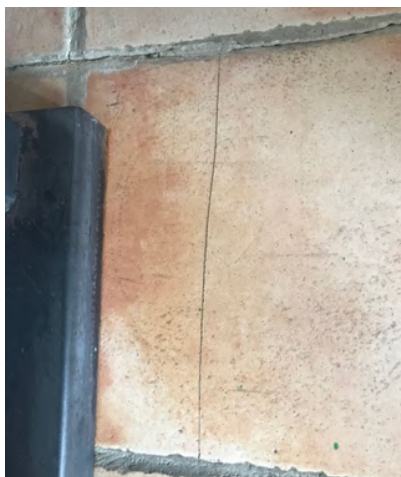
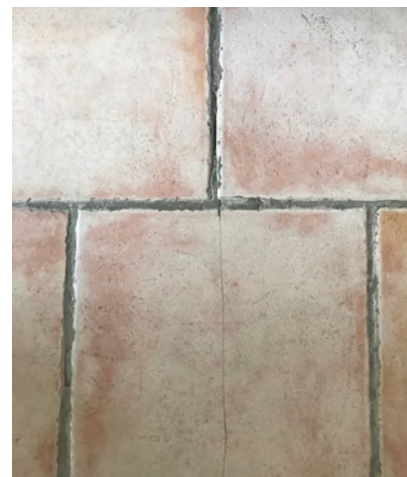
Sol

### CARRELAGE : CARREAUX MANQUANTS
