## RAPPORT D'INSPECTION IMMOBILIÈRE

VUE GÉNÉRALE DU BIEN · 22 AOÛT 2026

RÉF. RAPPORT\_EXEMPLE

Pigeonnier

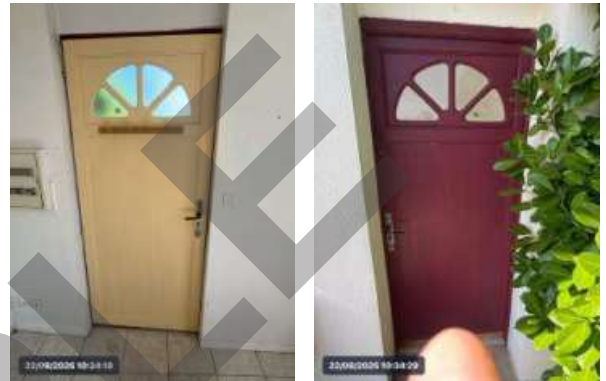
Bien qu'elle présentait un certain âge, la peinture de la porte d'entrée ne semblait pas s'écailler. L'état général de la porte était satisfaisant et sa fermeture semblait fonctionner correctement.

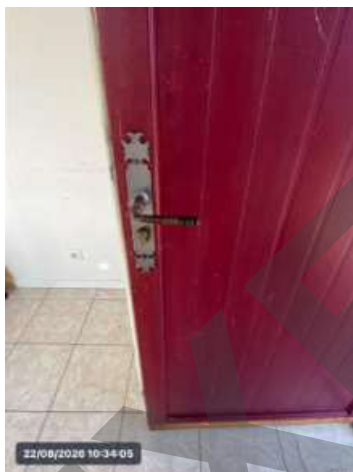
### 1.2 Jeu au niveau de la poignée de la porte d'entrée

La porte d'entrée, peinte, ne présentait pas de jeu particulier au niveau de son fonctionnement, excepté au niveau de la poignée. Il est conseillé de faire ajuster ou remplacer cette poignée par un professionnel qualifié.

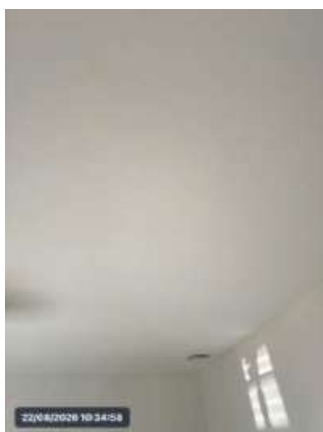
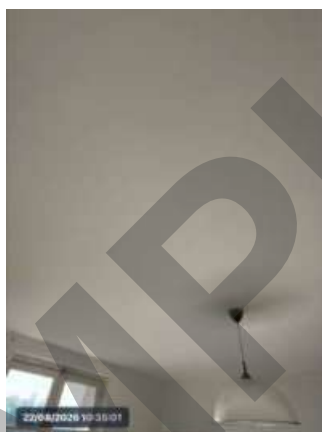
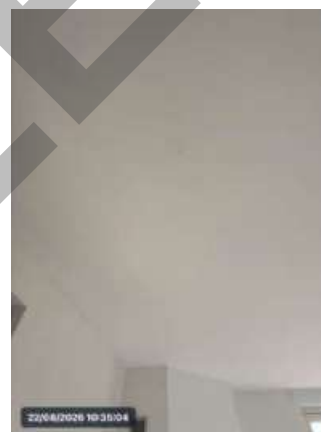
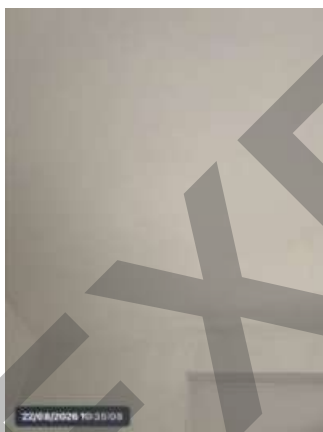
La cuisine a été repeinte il y a quelques années. Le plafond ne présentait pas de traces particulières de peinture écaillée et se trouvait dans un état général correct.

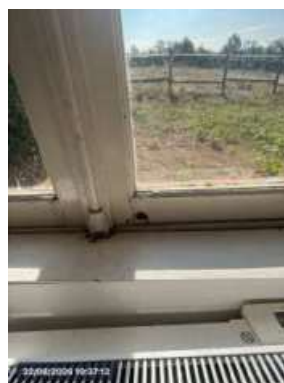
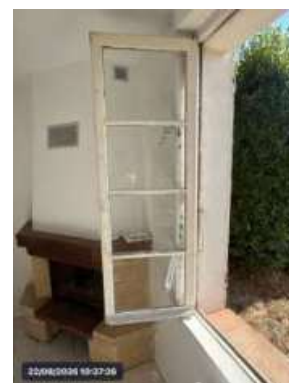
#### 2.2 Peinture intérieure écaillée sur la fenêtre

La peinture intérieure de la fenêtre était écaillée par endroits. Une reprise de peinture est conseillée pour maintenir la fenêtre en bon état.

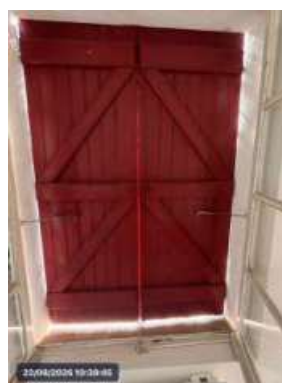
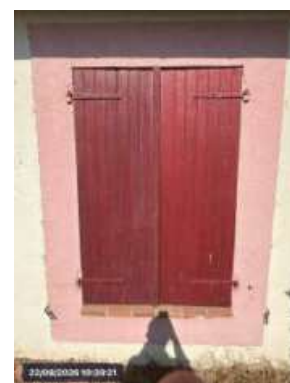
Les volets, en bois relativement épais et munis d'attaches de part et d'autre, correspondaient à l'âge du bâtiment et assuraient un fonctionnement correct. Une réfection de la peinture est toutefois nécessaire pour leur entretien.

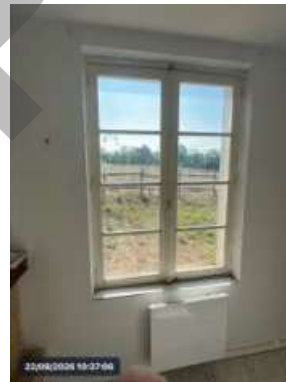
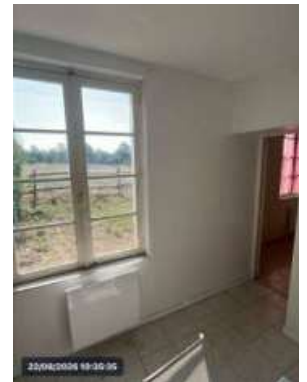
La fenêtre de la cuisine était équipée d'un simple vitrage. L'ouverture fonctionnait normalement et les carreaux ne présentaient pas de fissure.

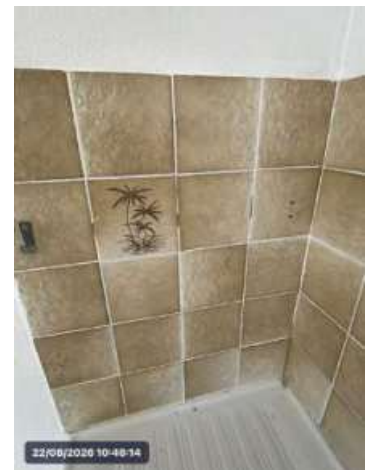
La crédence présentait un écaillage ainsi que plusieurs perforations, vraisemblablement réalisées pour la fixation de supports.

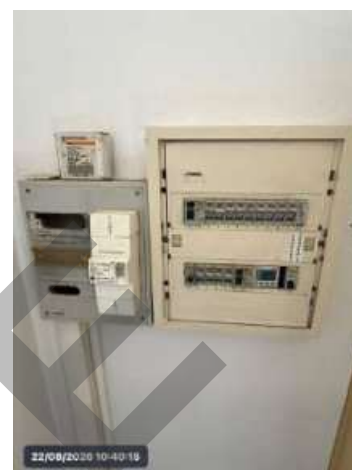
Le compteur électrique était situé dans la cuisine, juste derrière la porte.

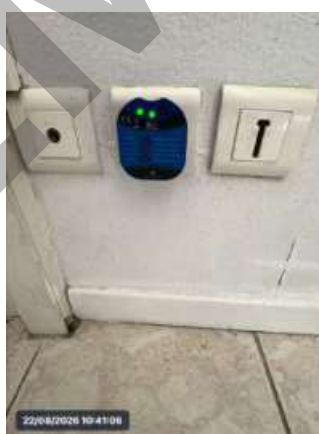
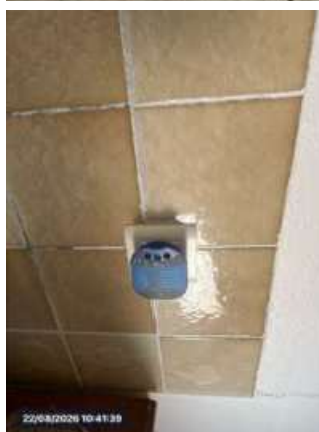
### 2.16 Fonctionnement du disjoncteur et des prises de la cuisine

Le disjoncteur principal a été actionné afin de vérifier le fonctionnement des lumières, et le différentiel fonctionnait correctement. Concernant les prises électriques, le câblage de la prise sous le tableau électrique était correct, de même que celui des deux prises situées côté nord-ouest et celui d'une troisième prise, à hauteur d'homme, sur le carrelage de la cuisine.

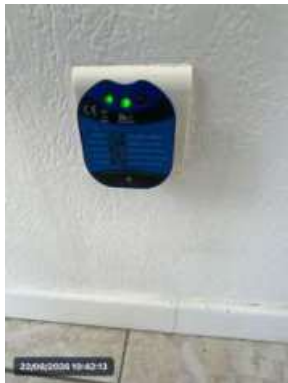
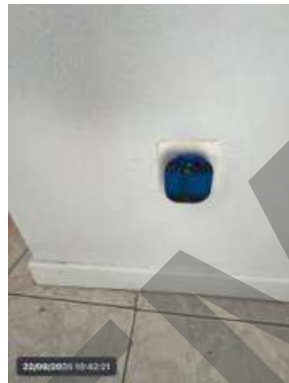
### 2.17 Défaut de câblage sur la prise haute de la cuisine

La prise située sur le mur entre la cuisine et le salon, sous l'interrupteur, présentait un défaut de câblage, avec une possible inversion entre la phase et le neutre.

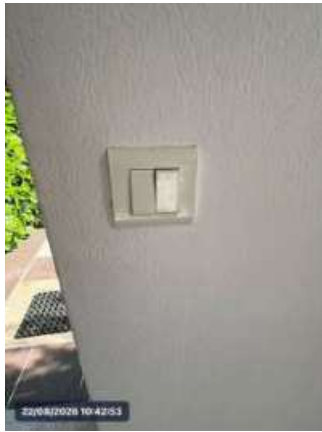
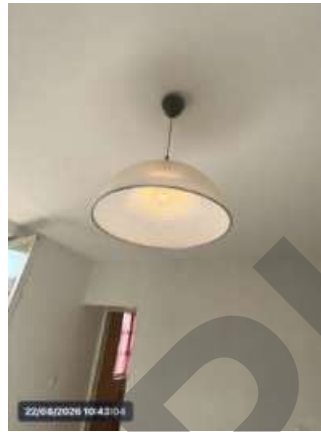
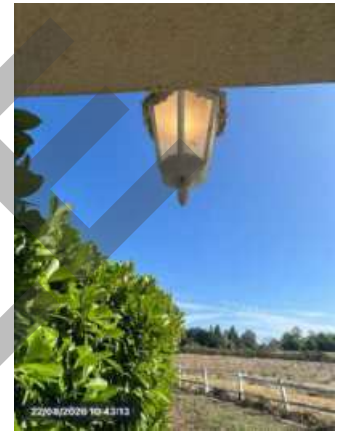
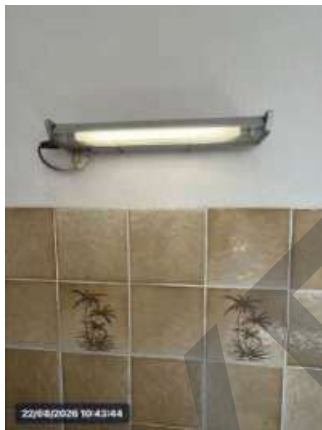
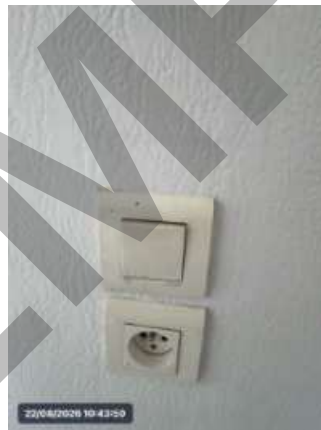
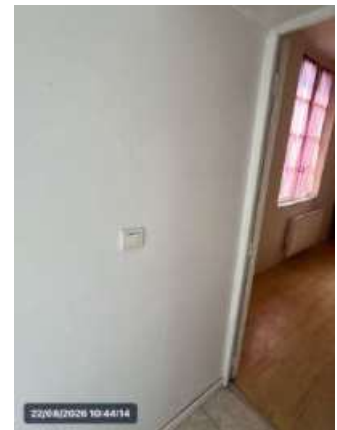
L'interrupteur situé à l'entrée, bien fixé au mur, disposait d'une double action permettant d'allumer le plafonnier ainsi que la lumière extérieure, et les deux fonctionnaient correctement. L'éclairage au-dessus de l'évier, commandé par un interrupteur situé au-dessus de la prise défectueuse, fonctionnait également. Un interrupteur supplémentaire, situé à la sortie de la cuisine en direction du salon, permettait de commander la lumière de la cuisine ; son fonctionnement a été confirmé.

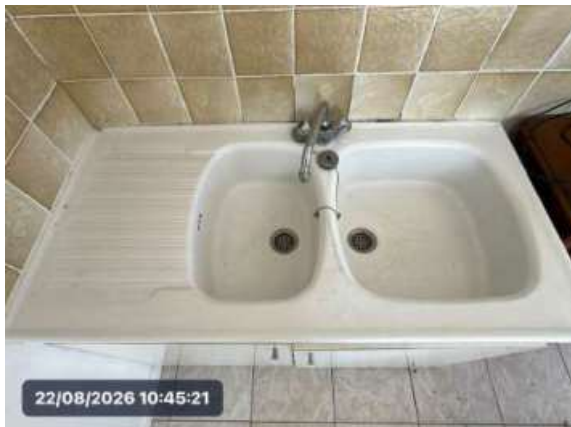
### 2.20 État de l'évier

L'évier était dans un état plutôt correct, mis à part quelques traces constatées à sa surface.

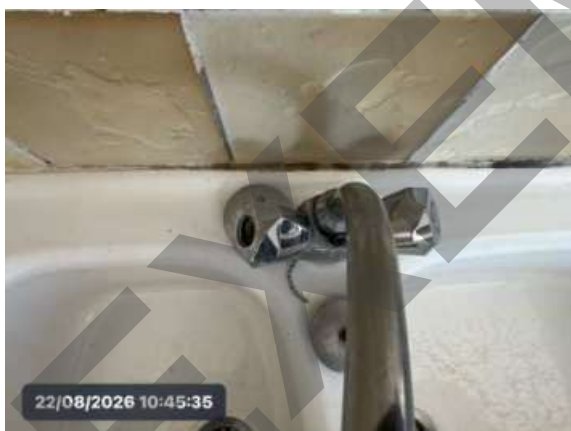
### 2.21 Repère de l'eau chaude effacé sur la robinetterie

L'indication de l'eau chaude n'était plus visible sur le bouton de la robinetterie.

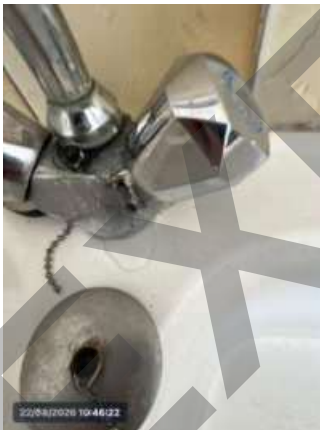
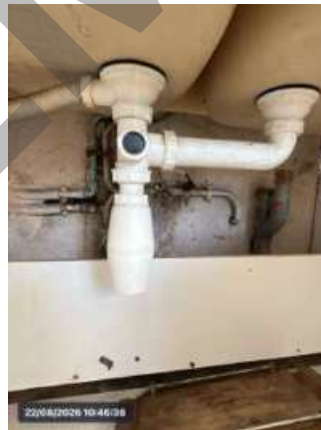
## 2.23 Fuite au niveau du robinet et oxydation des tuyaux

Une fuite a été constatée au niveau du robinet situé au fond de l'évier lors de l'écoulement de l'eau ; aucune fuite n'a été relevée sous l'évier lui-même. Cette fuite, s'écoulant derrière l'évier, semblait être à l'origine d'une humidité anormale constatée sur le mur du fond ainsi que d'un début d'oxydation visible sur les tuyaux en cuivre. Il est recommandé de faire vérifier et réparer ce désordre par un plombier qualifié.

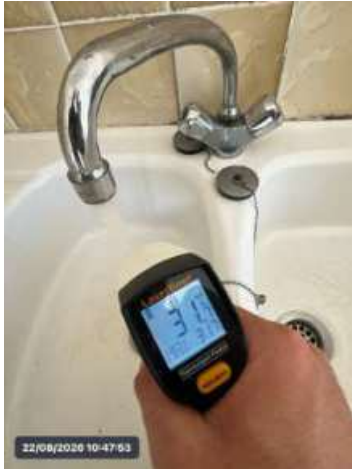
## 2.24 Absence d'eau chaude au point testé

Une mesure de la température de l'eau chaude a été réalisée, relevant une valeur de 31,7°C, ce qui était insuffisant. Il n'a pas été constaté d'arrivée d'eau chaude fonctionnelle à ce point de puisage. Toutefois, l'électricité ayant été activée uniquement pour l'inspection, il était probable que le ballon d'eau chaude situé au premier étage n'ait pas pu permettre une montée en chauffe des eaux.

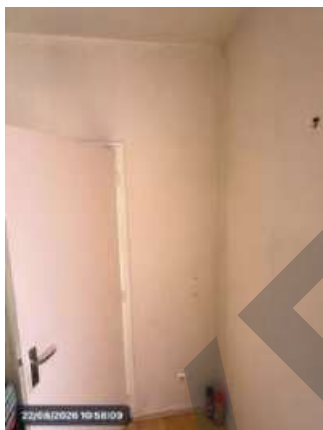
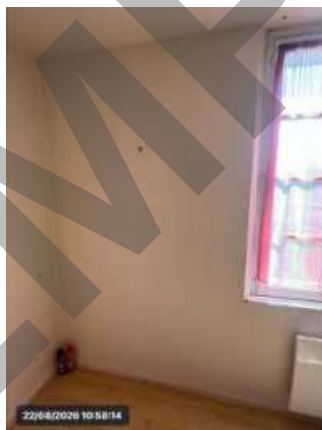
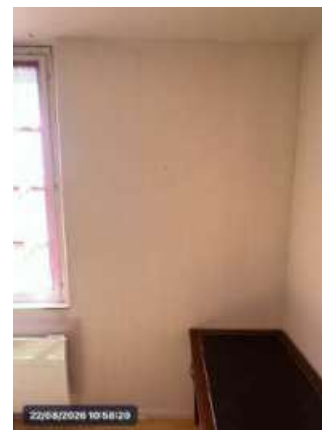
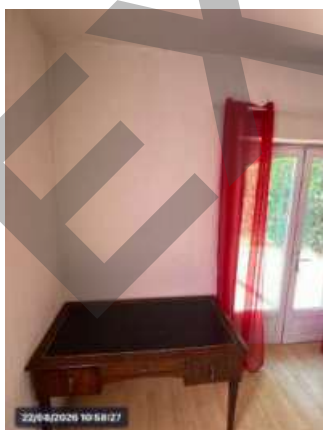
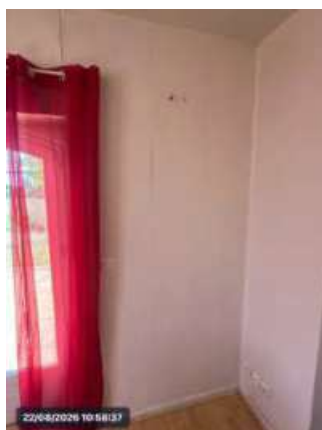
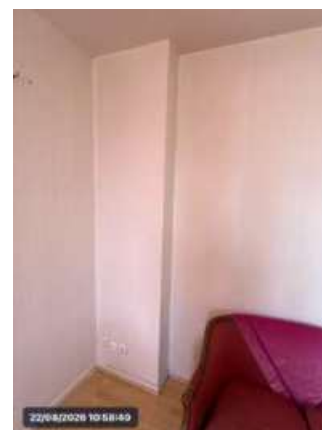
Le revêtement intérieur des murs du salon ne permettait pas d'évaluer la présence ou non de fissures sur les murs de refend.

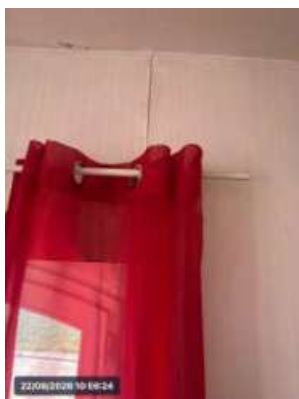
### 3.3 Légère séparation au niveau du cloisonnement près de la porte-fenêtre

Les panneaux tapissés recouvrant les murs intérieurs ne présentaient pas de fissures apparentes ou de dégradations majeures, exceptée celle présente au-dessus de la porte-fenêtre. L'origine exacte ne pouvait être déterminée dans le cadre de la présente inspection visuelle ; une surveillance de l'évolution est recommandée, ainsi que des investigations complémentaires en cas de doute.

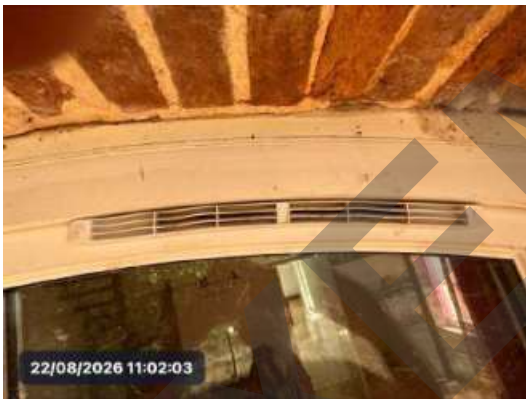
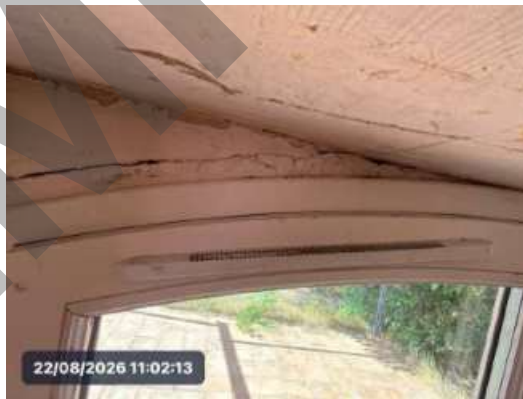
L'évacuation d'air équipant la porte-fenêtre semblait légèrement obstruée de part et d'autre. Il est conseillé de la nettoyer.

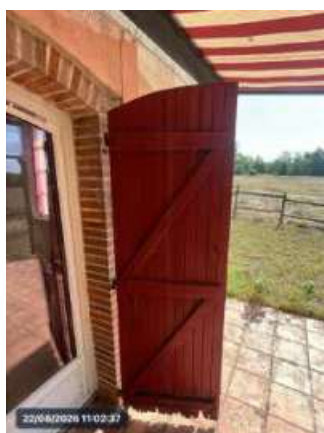
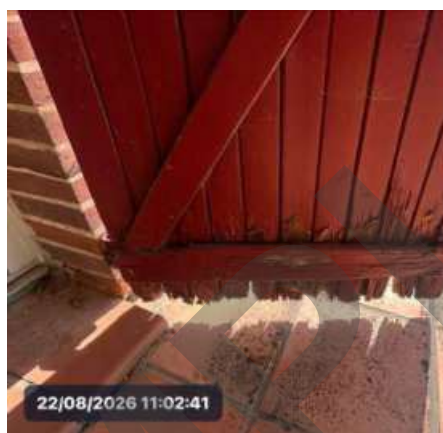
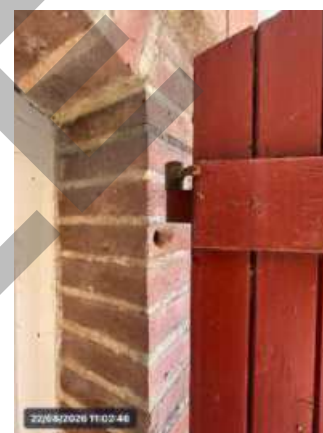
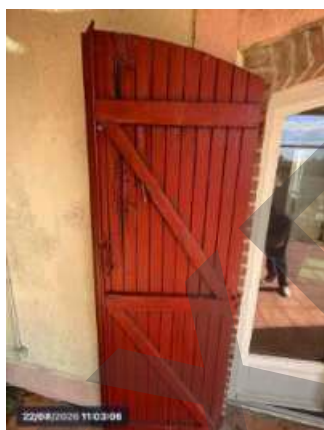
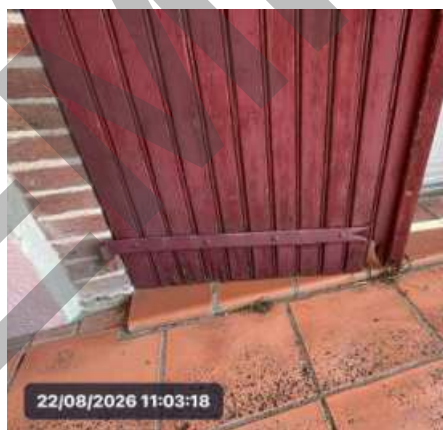
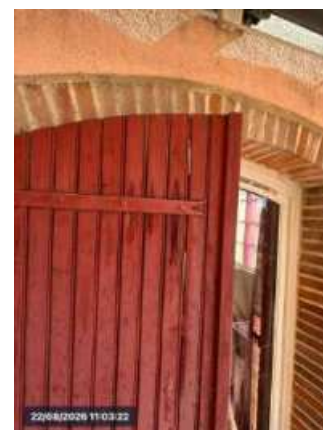
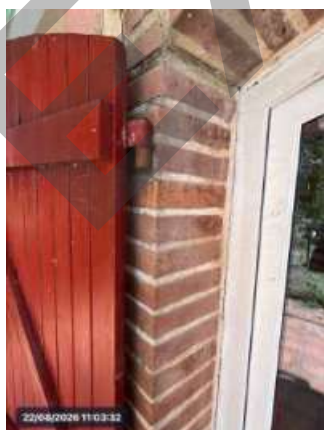
### 3.7 Volets de la porte fenêtre en mauvais état

Le volet droit, côté extérieur, présentait un mauvais état, en particulier sur sa partie basse. Une fixation au mur était par ailleurs manquante. Une remise en état de ce volet est recommandée.

Le volet gauche, côté extérieur, présentait un état similaire au volet droit et était fortement attaqué par les insectes, ainsi que par les intempéries (pluie et vent), tant sur sa partie basse que sur sa partie haute. Il est conseillé de procéder à son remplacement. Les fixations de ce second volet au mur semblaient correctes. Ce volet nécessitait néanmoins d'être remplacé, avec une reprise des travaux de fixation au niveau des gonds au mur.

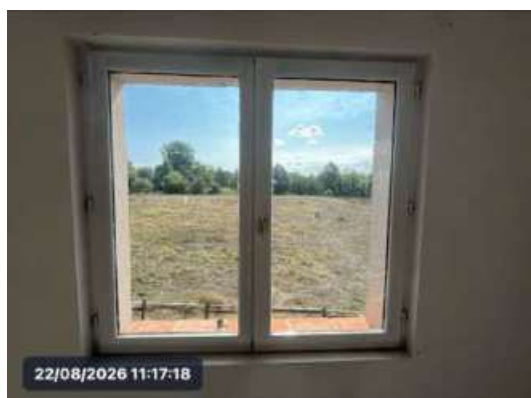
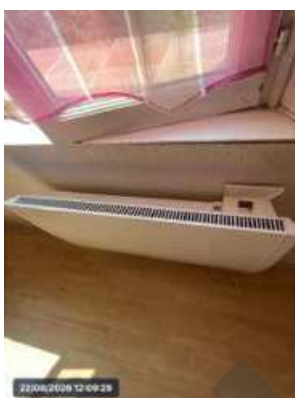
### 3.8 Fenêtre du mur gauche frottant à l'ouverture

La fenêtre à double vitrage située sur le mur gauche frottait lors de son ouverture. Un réglage de cette fenêtre est conseillé.

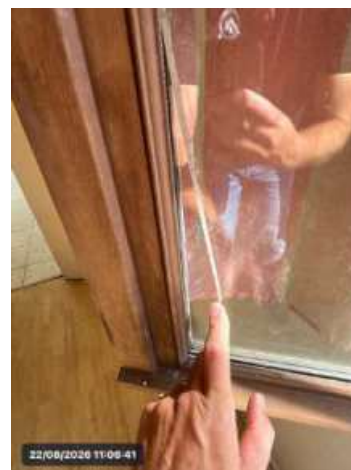
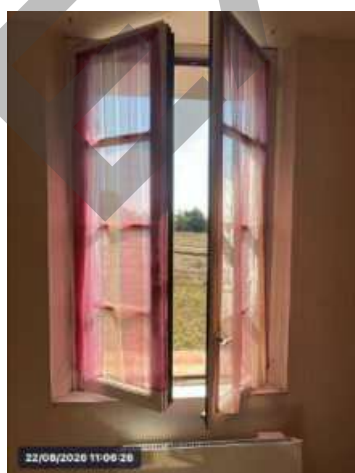
### 3.9 Joints extérieurs de la fenêtre décollés

À l'extérieur, les joints de la fenêtre se décollaient et s'étaient détachés du montant. Il est conseillé de les reprendre afin de préserver l'étanchéité de la menuiserie.

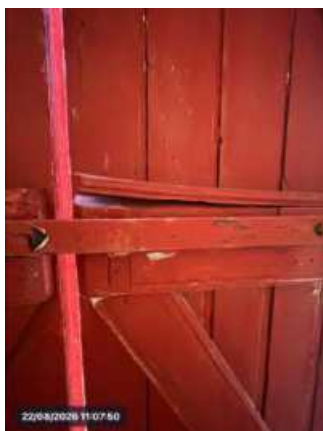
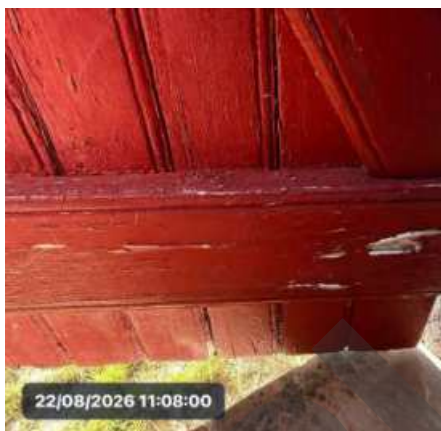
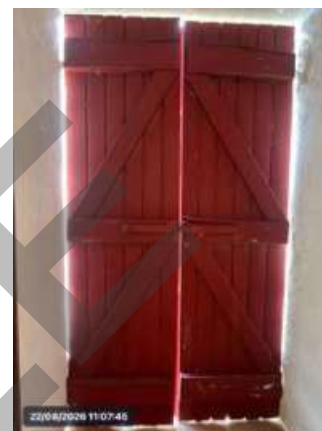
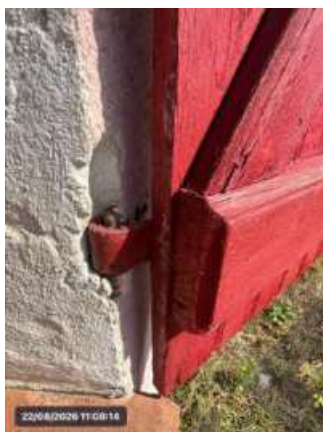
Les volets, recouverts d'une peinture, ne présentaient pas un état satisfaisant à certains endroits, avec une partie de la boiserie qui se détachait et une peinture écaillée. Une réparation, voire un remplacement de ces volets, est conseillée.

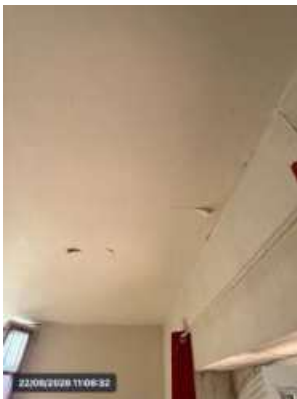
La peinture du plafond était écaillée à plusieurs endroits, en particulier au fond de la pièce. Aucune fissure particulière n'a en revanche été constatée. Une reprise de la peinture est recommandée pour rétablir ce défaut esthétique. Il était probable que ce désordre provienne d'une fuite d'eau constatée dans la salle de bain de l'étage.

Une fuite a été constatée sous la baignoire. Cette pièce étant située à l'étage, cette fuite était susceptible d'entraîner une détérioration du plafond du salon situé en dessous. Il est vivement conseillé de faire intervenir un plombier qualifié en urgence pour réaliser la réparation.

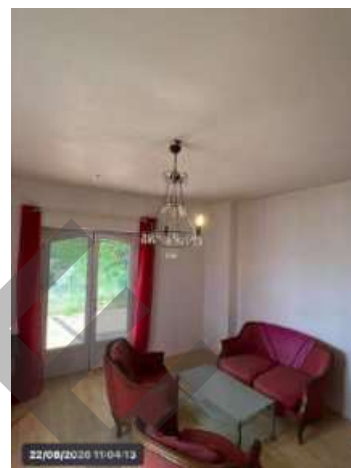
L'éclairage du salon, équipé d'une seule ampoule, a été testé et s'est allumé correctement en actionnant l'interrupteur.

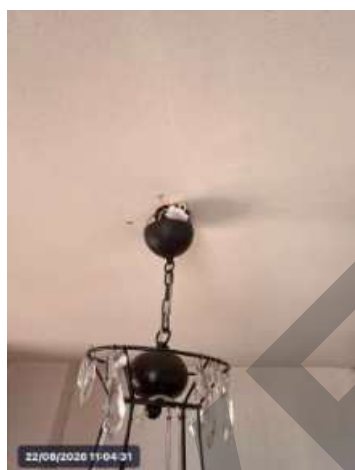
### 3.16 Ampoules manquantes et fixation du plafonnier à reprendre

Il a été constaté qu'il manquait des ampoules sur le plafonnier du salon. Une intervention est par ailleurs nécessaire au niveau de la fixation du plafonnier au plafond.

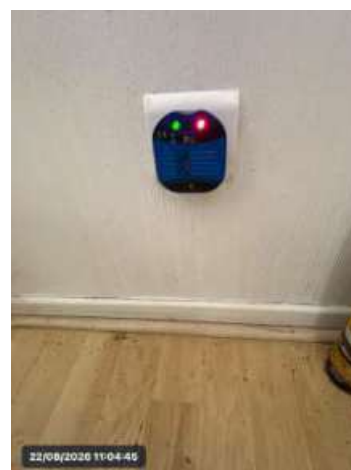
### 3.17 Prise électrique, inversion de câblage probable

La prise électrique située derrière la porte présentait une inversion de câblage probable. Il est vivement conseillé de faire intervenir un électricien qualifié pour réaliser la réparation.

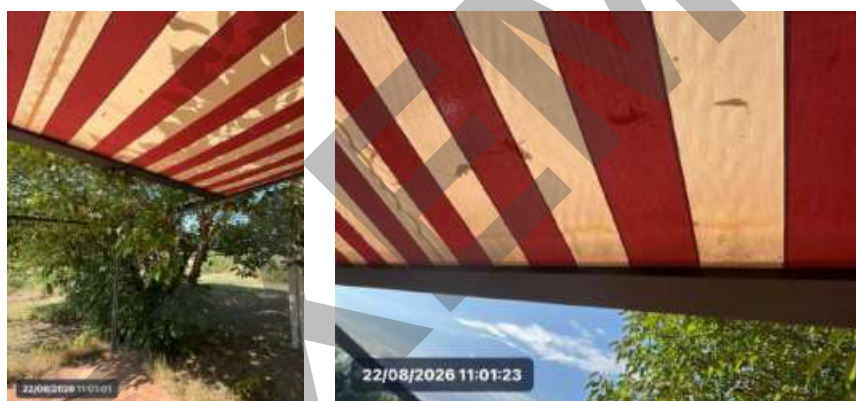
Le store banne extérieur fonctionnait au moyen d'une télécommande installée à l'intérieur, à droite de la porte-fenêtre. Le store semblait être en bon état, malgré quelques taches constatées au niveau de sa partie inférieure. La végétation abondante à proximité a été relevée, elle empêchait l'ouverture complète du store.

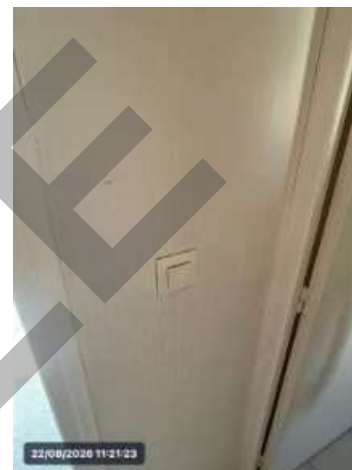
Les murs de la cage d'escalier étaient entièrement recouverts d'une tapisserie collée sur un plaquage, installé sur les murs. Cette configuration n'a pas permis de vérifier l'état des murs de fondation depuis l'intérieur de la maison.

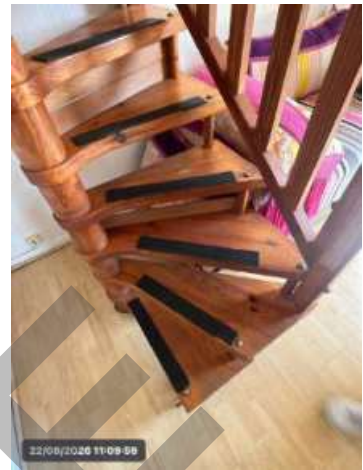
#### 4.3 Marches équipées d'antidérapants Information

Chacune des marches était équipée d'un dispositif antidérapant.

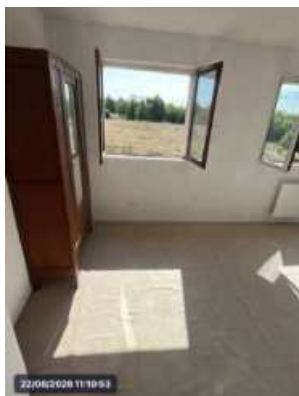
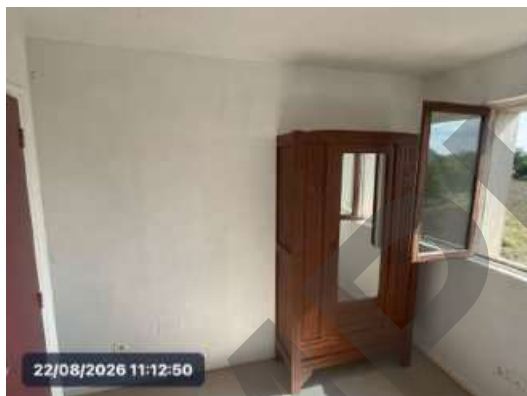
Une armoire masquait une partie du doublage du mur, limitant la vue de l'inspecteur sur cette zone.

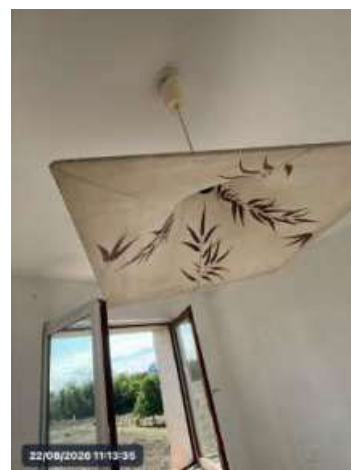
En l'absence d'ampoule, le fonctionnement du plafonnier commandé par l'interrupteur mural de cette chambre n'a pas pu être vérifié.

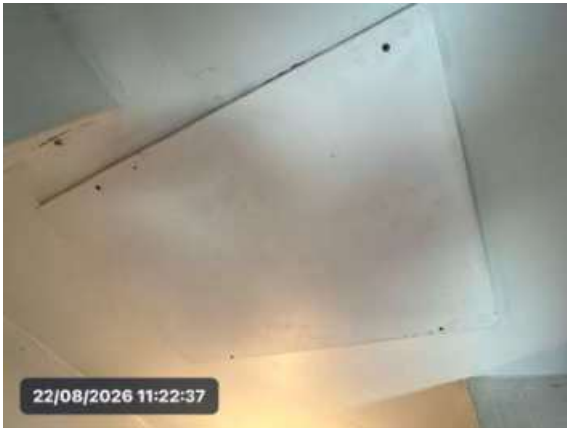
#### 5.4 Trappe de visite vissée, accès aux combles impossible

La trappe de visite était vissée, ce qui n'a pas permis d'accéder aux combles situés juste au-dessus.

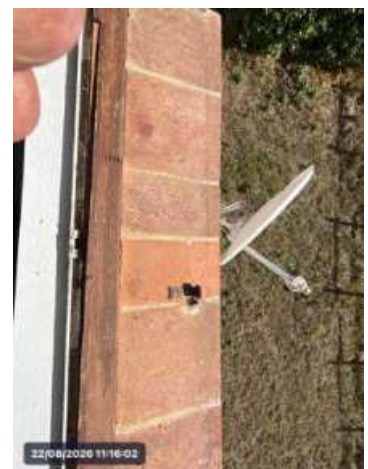
L'appui de fenêtre était globalement en bon état, malgré un léger trou constaté au niveau de l'attache des volets.

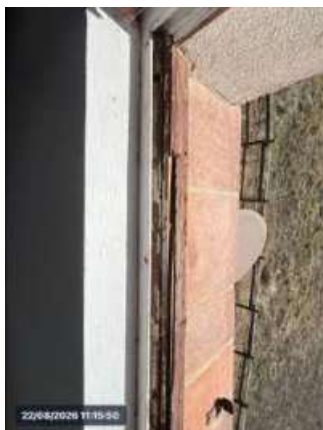
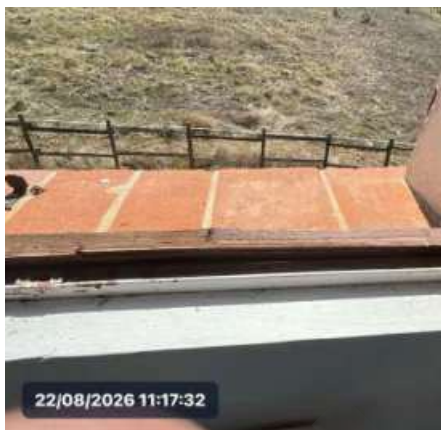
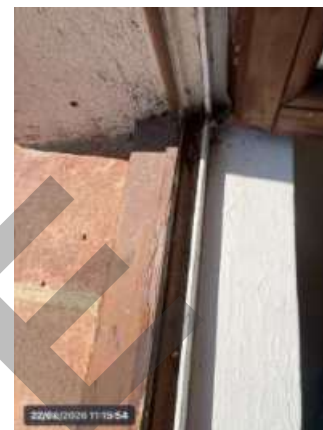
### 5.8 Boiseries extérieures des fenêtres à entretenir

Les boiseries extérieures des fenêtres nécessitaient un rafraîchissement, un nettoyage et une réparation.

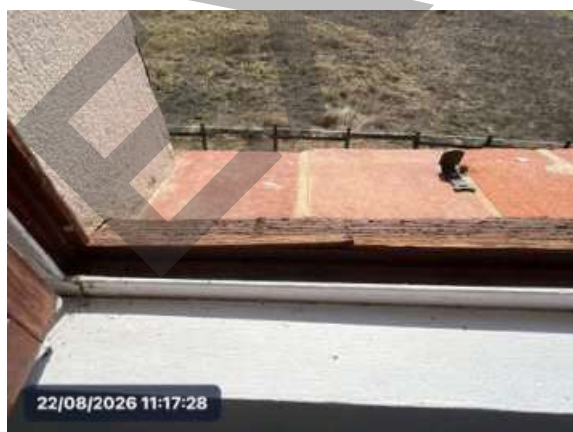
La fenêtre de droite, également en double vitrage, se fermait mieux que celle de gauche. Sa boiserie extérieure présentait cependant un état similaire, nécessitant d'être entièrement refaite : le bois, resté sans protection, doit être remplacé.

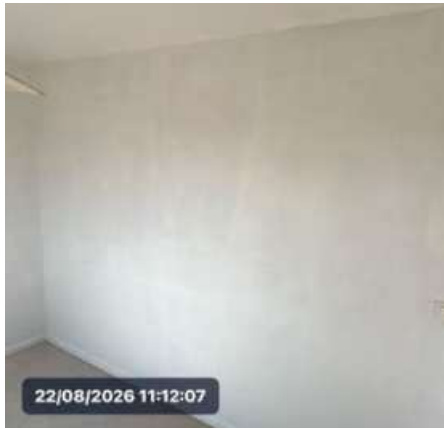
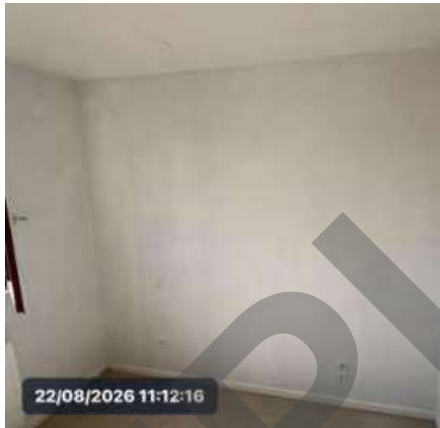
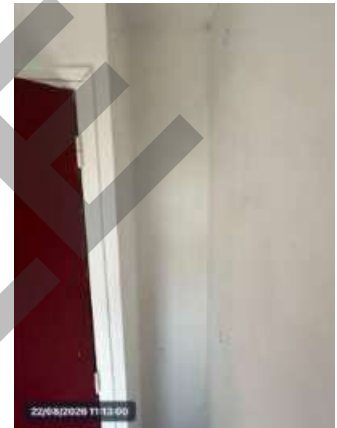
Le doublage repeint ne présentait pas de défaut apparent, à savoir aucune trace d'humidité ni déformation majeure, hormis quelques trous vraisemblablement liés à d'anciennes fixations de tringles à rideaux. Sur cette partie du mur, y compris dans la niche, aucun défaut apparent particulier n'a été constaté.

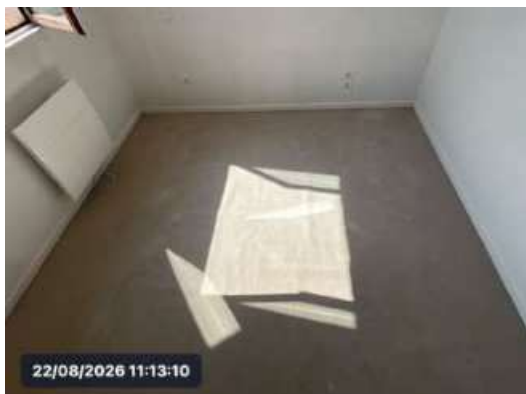
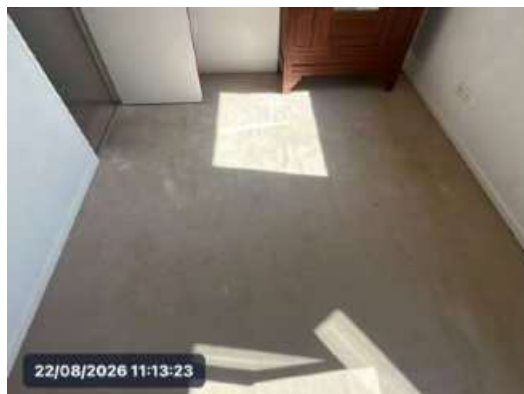
La moquette était vieillissante et présentait des taches à certains endroits.

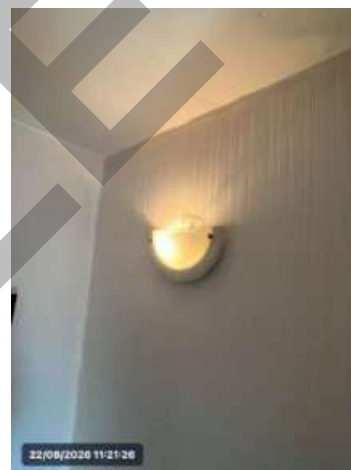
Le luminaire situé en haut de la cage d'escalier, commandé par un interrupteur, a été testé et fonctionnait correctement.

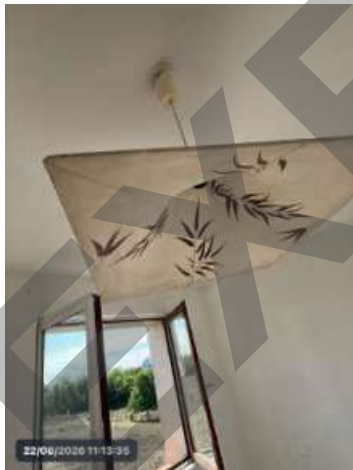
### 5.19 Cache de plafonnier à reprendre - pièce sous tension exposée

Le cache du plafonnier nécessitait d'être repris afin d'éviter tout contact direct avec une pièce nue sous tension. Il est vivement conseillé de faire intervenir un électricien qualifié pour réaliser cette réparation.

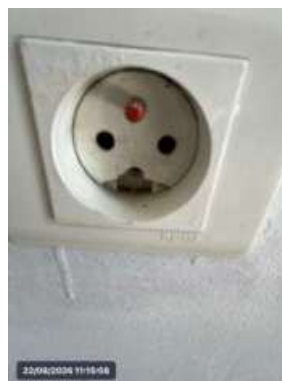
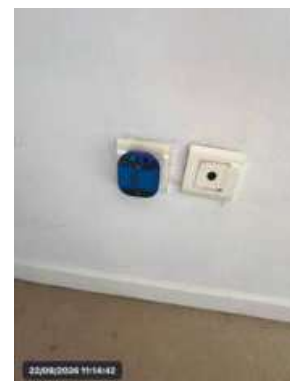
### 5.20 Fond de prise électrique cassé

Le fond de cette prise électrique était cassé. Il est conseillé de la faire remplacer par un électricien qualifié.

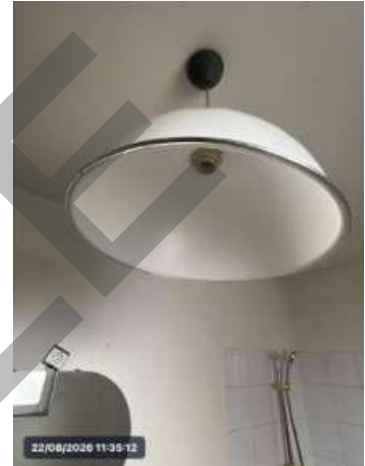
L'interrupteur du luminaire était bien fixé au mur, à droite de l'entrée de la salle de bain, mais l'absence d'ampoule n'a pas permis de vérifier le fonctionnement du luminaire.

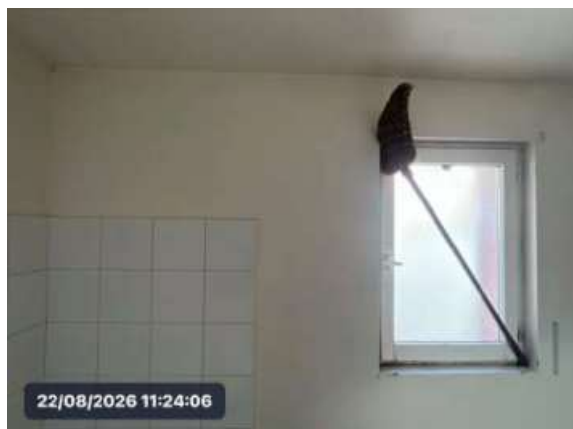
La fenêtre à simple battant ne fermait plus, ce qui expliquait la présence d'un balai positionné pour la maintenir bloquée. Il est recommandé de procéder au remplacement de cette fenêtre ainsi que des montants en bois l'entourant, afin d'en rétablir le bon fonctionnement.

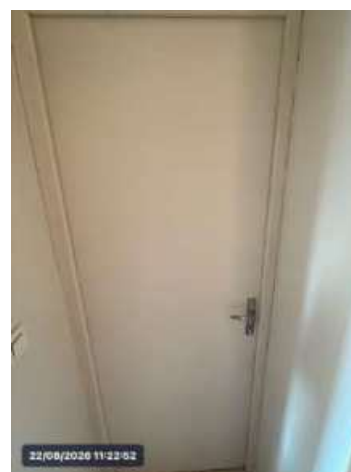
### 6.4 Porte de la salle de bain

La porte de la salle de bain était en état de fonctionnement correct, tant à l'intérieur qu'à l'extérieur. Une trace de peinture a été relevée sur la serrure.

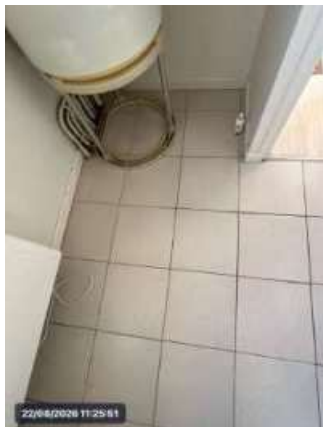
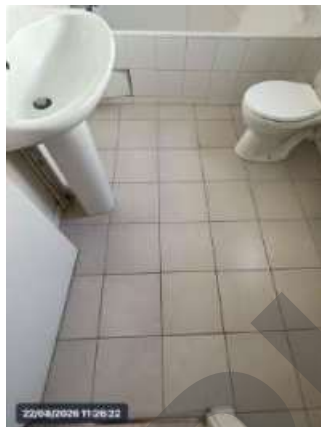
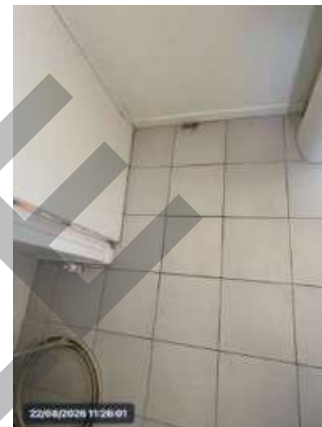
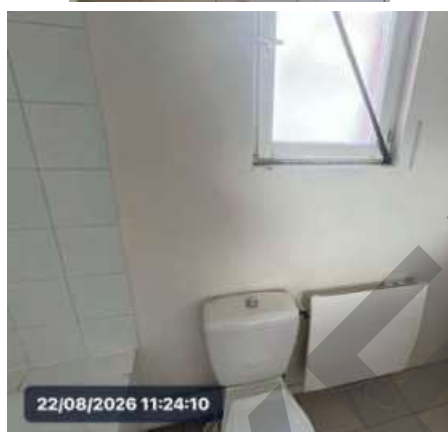
Le sol, entièrement carrelé, était en état correct. Aucun carreau fissuré ou cassé n'a été constaté.

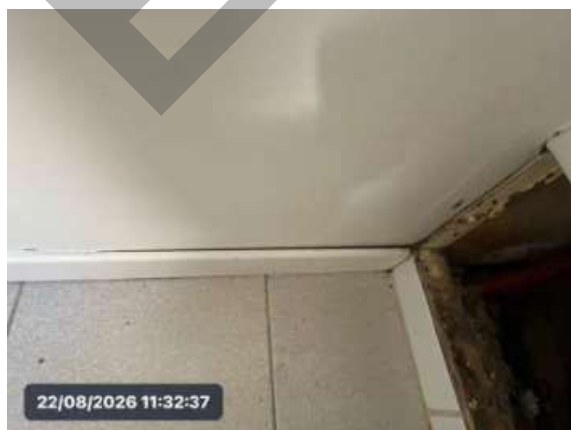
### 6.7 Revêtement décollé à l'entrée de la baignoire

Un élément du revêtement à l'entrée de la baignoire a été constaté décollé.

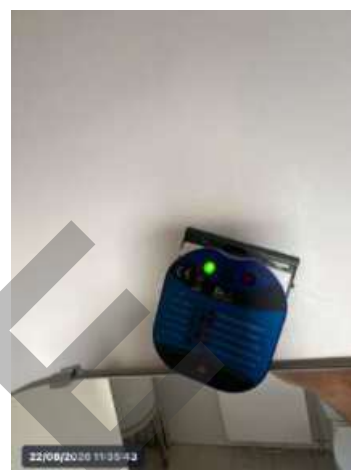
### 6.8 Absence de terre et cache manquant sur prise électrique

Une absence de mise à la terre a été constatée au niveau de cette prise électrique, qui présentait également l'absence de son cache. Cette prise doit être entièrement reprise par un électricien qualifié.

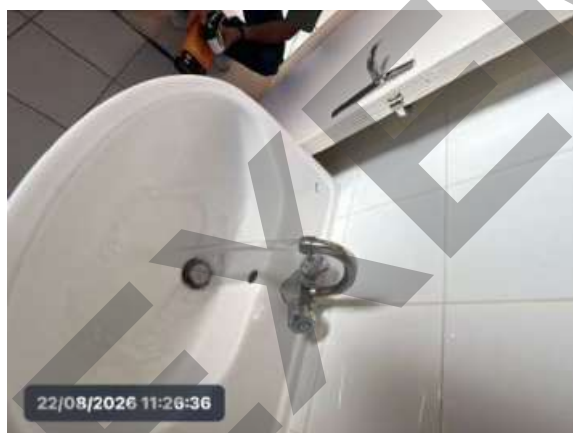
### 6.9 Débit d'eau satisfaisant

L'eau arrivait avec un débit satisfaisant.

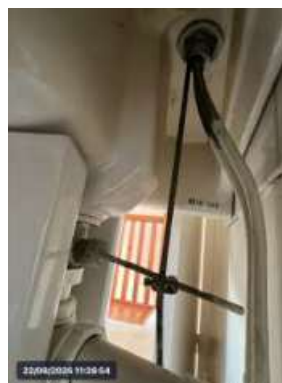
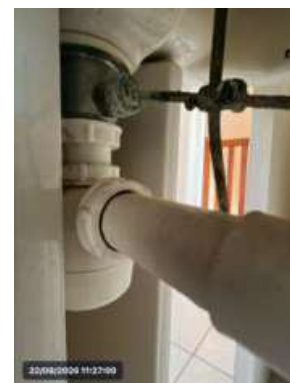
### 6.10 Absence de fuite au niveau du lavabo

Aucune fuite particulière n'a été constatée au niveau du lavabo, à l'arrière comme au niveau du robinet.

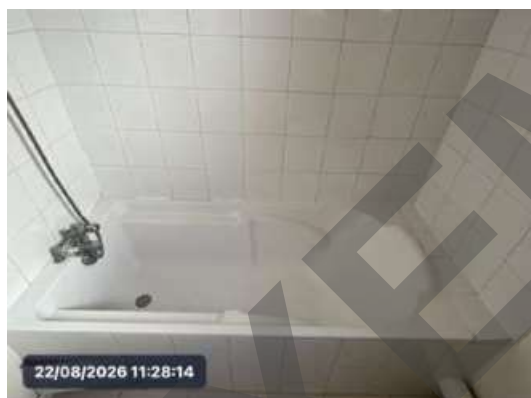
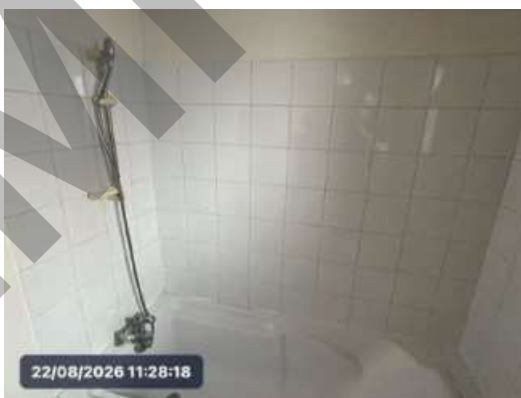
La baignoire, entièrement carrelée, était en état correct. Les carreaux n'étaient pas désolidarisés et restaient bien collés au mur.

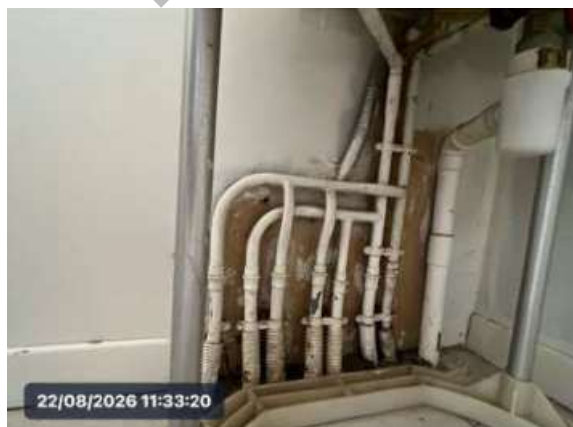
### 6.13 Ballon d'eau chaude et raccords en bon état

Le ballon d'eau chaude présentait une tuyauterie en bon état de maintien, tant au niveau des arrivées et évacuation d'eau qu'au niveau électrique.

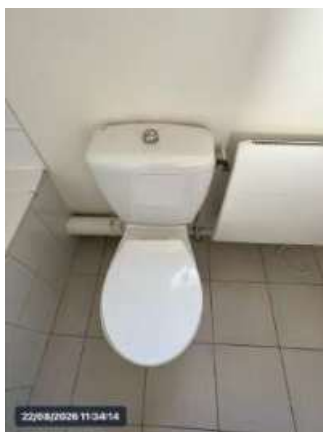
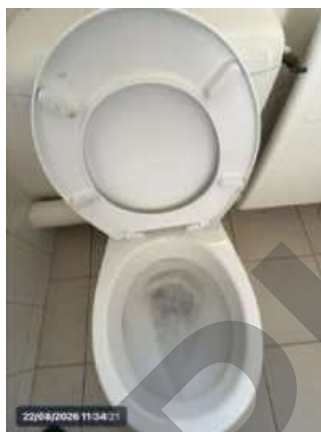
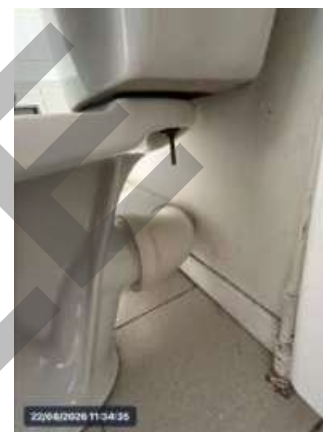
### 6.14 WC fonctionnel et bien fixé

Le WC présentait une chasse d'eau fonctionnelle et une évacuation correcte, de type grand format à fort débit. Aucune fuite apparente n'a été constatée au niveau des toilettes ni de l'arrivée d'eau. L'abattant était correctement fixé. Il est toutefois recommandé d'envisager le remplacement du mécanisme actuel par une chasse d'eau à double commande (petit et grand volume), afin de permettre une adaptation du volume de chasse aux besoins et de réduire la consommation d'eau.

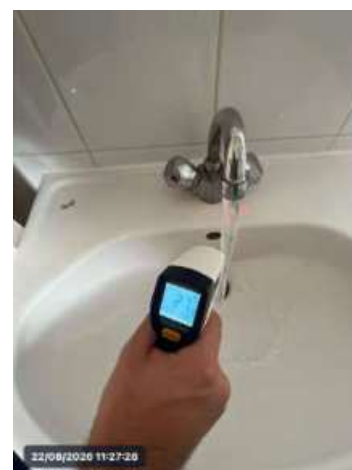
### 6.15 Température d'eau chaude insuffisante au lavabo

Lorsque seule l'eau chaude était sollicitée au niveau du lavabo, la température ne dépassait pas 28 degrés, ce qui apparaissait insuffisant. Toutefois, l'électricité ayant été activée uniquement pour l'inspection, il était probable que le ballon d'eau chaude situé au premier étage n'ait pas pu permettre une montée en chauffe des eaux.

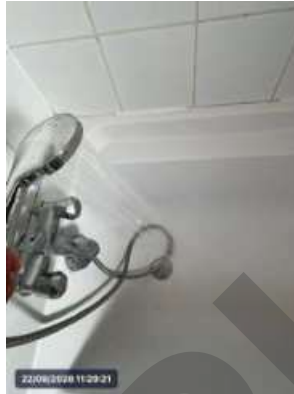
### 6.16 Température d'eau chaude insuffisante à la baignoire

La température de l'eau chaude à la baignoire, d'environ 26 degrés, apparaissait comparable à celle relevée au lavabo, et semblait insuffisante. Toutefois, l'électricité ayant été activée uniquement pour l'inspection, il était probable que le ballon d'eau chaude situé au premier étage n'ait pas pu permettre une montée en chauffe des eaux.

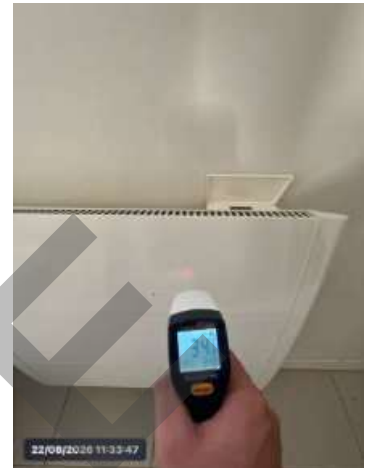
Le radiateur de la salle de bain, dont la cible avait été positionnée à environ 30 degrés, a été vérifié et montait bien en chauffe.

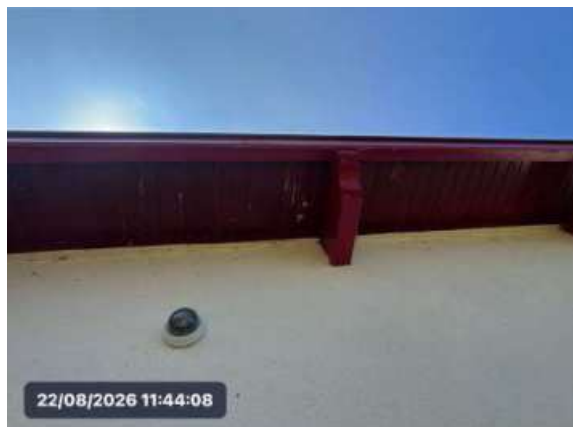
### 7.3 Caméra de surveillance non testée

La caméra de surveillance n'a pas été testée dans le cadre de la présente inspection.

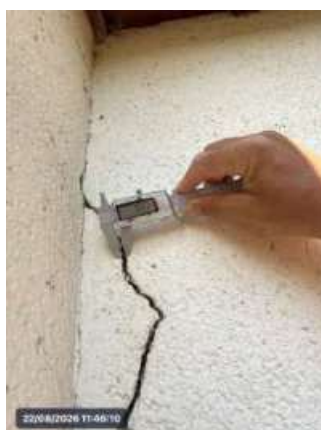
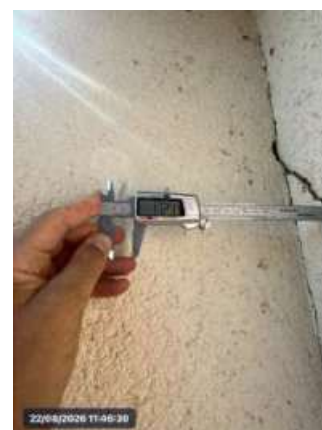
### 7.4 Fissure à la jonction des deux bâtiments, façade sud-est

La façade côté sud-est présentait une fissure observée à la jonction entre le bâtiment principal (comportant un étage) et le bâtiment secondaire abritant la cuisine. La largeur entre les deux lèvres était de 3,93 mm, pour une profondeur de 17 mm. Au regard de cette profondeur, il semblait que seul l'enduit soit affecté.

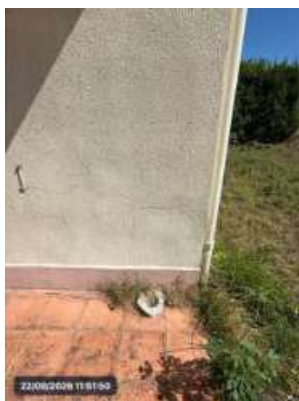
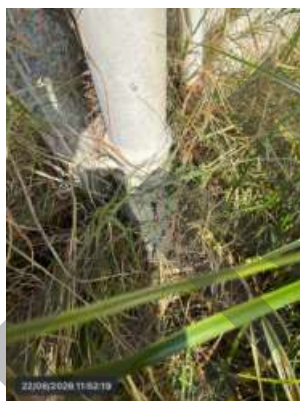
### 7.9 Fissure en escalier liée probablement entre autre à une évacuation d'eau pluviale mal orientée

Dans la partie inférieure droite de la façade arrière, une fissure au tracé en escalier a été observée, révélant un affaissement localisé du sol. Cette situation pourrait notamment être liée à une évacuation des eaux pluviales inadaptée, celle-ci se déversant directement au droit du mur et pouvant favoriser l'affaissement du sol, contribuant ainsi à une déstabilisation du sol d'assise et à l'apparition de fissures. Il est fortement conseillé de faire modifier rapidement cette évacuation par un professionnel qualifié, afin que le rejet des eaux pluviales se fasse à distance des fondations du bien.

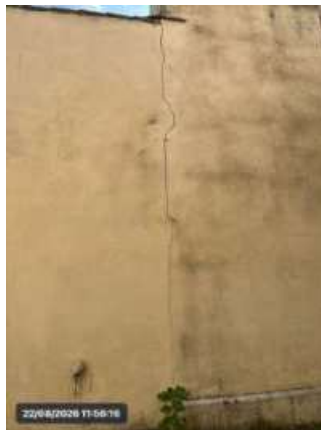
### 7.10 Fissure séparant les deux corps du bâtiment

La façade Nord-Ouest présentait plusieurs fissures, dont une fissure principale verticale d'environ 5 mètres de hauteur, correspondant à la totalité de la hauteur de la façade côté cuisine. Cette fissure semblait marquer la jonction et une tendance à la désolidarisation entre les deux corps du bâtiment, principal et secondaire.

Sa largeur était d'environ 3 mm en partie basse, avec une ouverture semblant plus importante vers le haut. Une profondeur minimale de 14 cm a par ailleurs été relevée, confirmant que la fissure dépassait largement la seule épaisseur de l'enduit et concernait ainsi des éléments structurels de l'ouvrage. Cette configuration pourrait être cohérente avec un mouvement différentiel du sol d'assise, susceptible d'entraîner un tassement et un léger pivotement d'une partie de la construction par rapport à l'autre.

L'origine de ces désordres pourrait notamment être liée à une déformation différentielle du sol sous les fondations, favorisée par la présence de deux structures de poids différents et potentiellement par un phénomène de retrait-gonflement des argiles (RGA). Ce phénomène correspond aux variations de volume des sols argileux en fonction de leur teneur en eau : ils se rétractent lors des périodes de sécheresse et gonflent lors de leur réhumidification. Ces mouvements peuvent générer des déformations différentielles sous les fondations et, à terme, des contraintes favorisant l'apparition ou l'évolution de fissures.

La fissure présentait un caractère structurel. Son évolution devra néanmoins faire l'objet d'une surveillance attentive. Il est recommandé d'installer une jauge de fissure de type Saignac, afin d'effectuer des relevés réguliers et d'apprécier objectivement son évolution dans le temps. Les mesures devront notamment être interprétées en tenant compte des conditions de température, d'hygrométrie et des variations météorologiques.

Une étude géotechnique réalisée par un bureau d'études spécialisé est également conseillée afin de caractériser le sol d'assise et de déterminer plus précisément l'origine des mouvements observés. En fonction de l'évolution de la fissure et des conclusions de cette étude, des travaux de reprise pourront être envisagés. Leur nature (agrafage, croix de Saint-André, reprise en sous-œuvre par micropieux ou toute autre solution adaptée) devra être définie par un professionnel qualifié sur la base d'un diagnostic approfondi.

Enfin, un robinet extérieur sans dispositif d'évacuation a été constaté à proximité du mur. En cas d'utilisation, l'eau s'infiltre directement au pied de la façade. Cette situation pourrait, en cas d'apport d'eau régulier ou prolongé, favoriser une modification de la teneur en eau du sol et potentiellement accentuer les mouvements du terrain. Il est donc recommandé de prévoir une évacuation ou une gestion adaptée des eaux afin de limiter les infiltrations au droit des fondations.

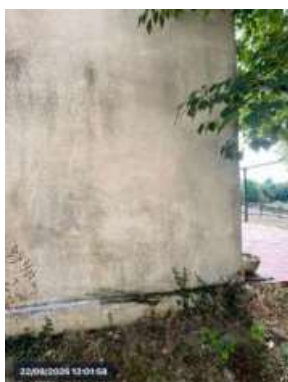
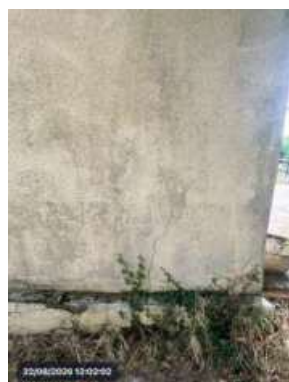
### 7.11 Fissure secondaire remontant vers la fenêtre

Sur cette même façade Nord-Ouest, une seconde fissure, plus fine, a été constatée à environ trois mètres sur la droite de la fissure principale, remontant jusqu'à la fenêtre. Elle témoignait, comme la précédente, d'un mouvement de la structure, probablement lié à une portance inégale du sol et à un affaissement du sol d'assise des fondations, dans un contexte de sols argileux et de périodes de sécheresse.

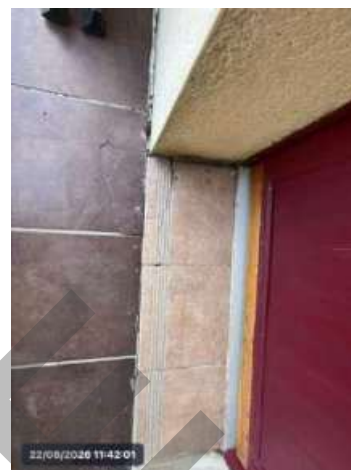
Deux carreaux au niveau de l'entrée ont été constatés détériorés. Une remise en état de ces éléments est conseillée.

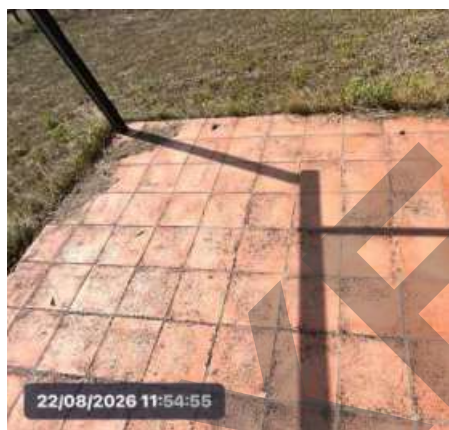
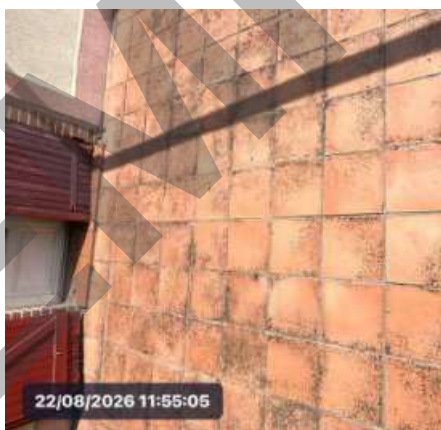
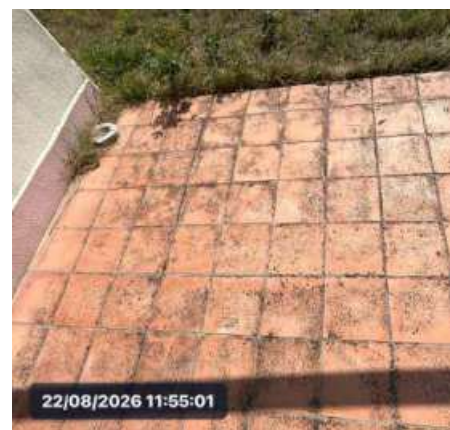
### 7.17 Dallage en bon état

Le dallage était dans un bon état général sur cette zone : aucune déformation ni fissure n'a été constatée, et les joints étaient globalement en bon état.
