## RAPPORT D'INSPECTION IMMOBILIÈRE

VUE GÉNÉRALE DU BIEN · 22 AOÛT 2026

RÉF. RAPPORT\_EXEMPLE

Pigeonnier

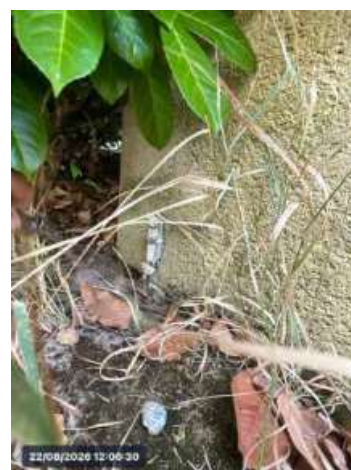
### 7.18 Présence du piquet de terre

La présence du piquet de terre a été constatée dans l'angle entre la façade de la porte d'entrée et la façade Nord-Ouest.

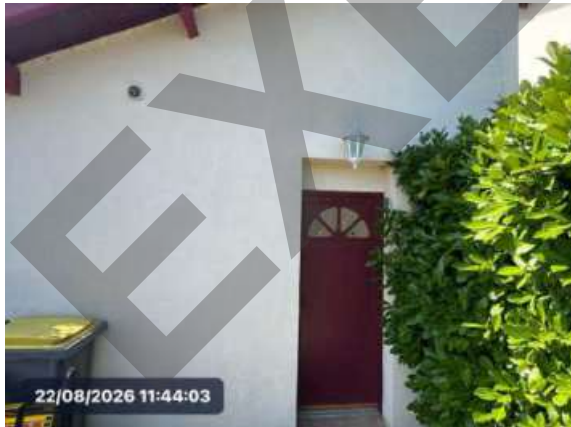
### 7.20 Mur de façade côté entrée sans fissure

Le mur de façade côté porte d'entrée ne présentait pas de fissure.

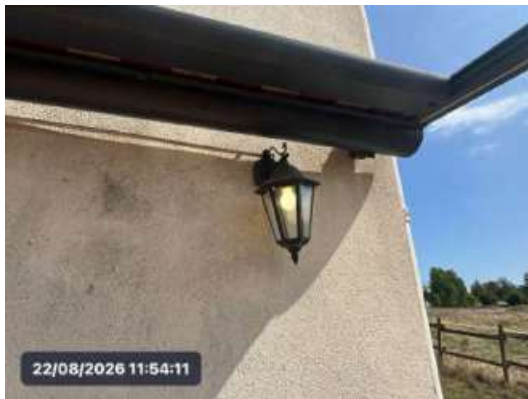
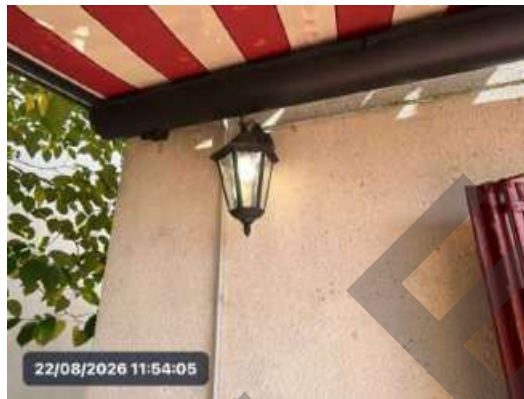
### 7.21 Éclairage extérieur de la porte-fenêtre fonctionnel

Les deux luminaires de part et d'autre de la porte-fenêtre ont été testés et fonctionnaient correctement.

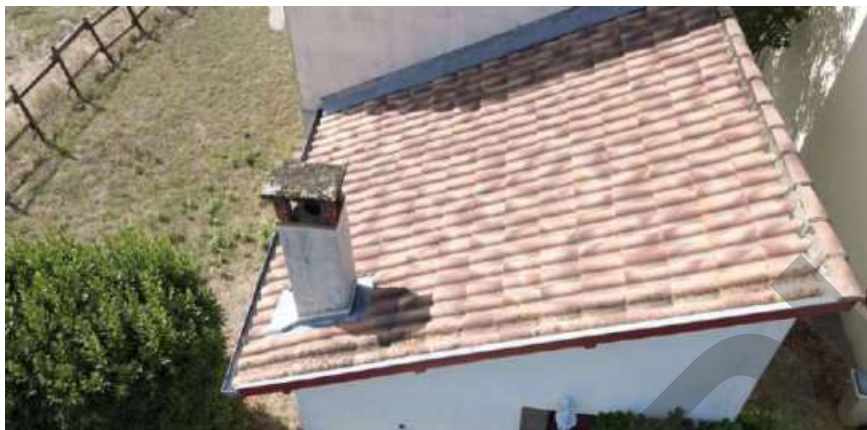
Sur la première partie du bâtiment, la couverture était constituée de tuiles, et un conduit de cheminée a été observé.

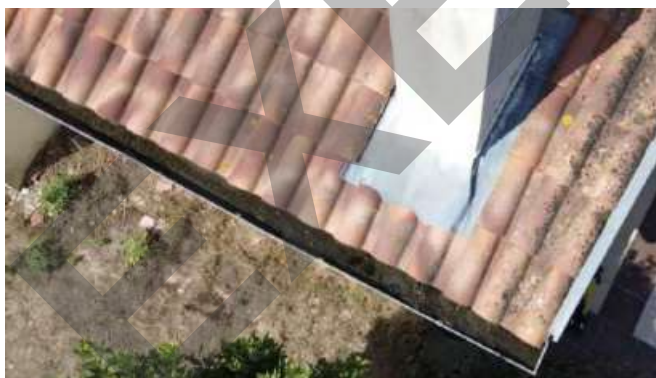
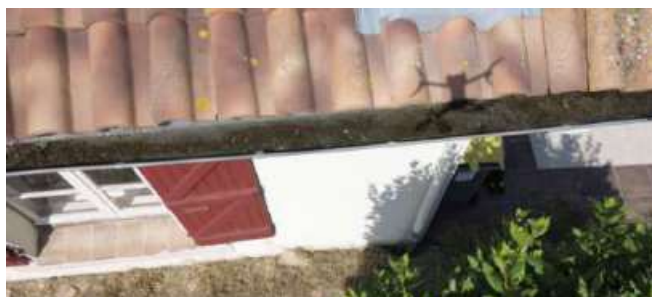
### 8.4 Gouttière obstruée par des déchets végétaux

La gouttière était obstruée par des déchets végétaux, entraînant une stagnation d'eau qui ne parvenait pas à s'évacuer correctement. Il est recommandé de faire procéder au nettoyage de la gouttière par un professionnel qualifié afin de rétablir une bonne évacuation des eaux pluviales.

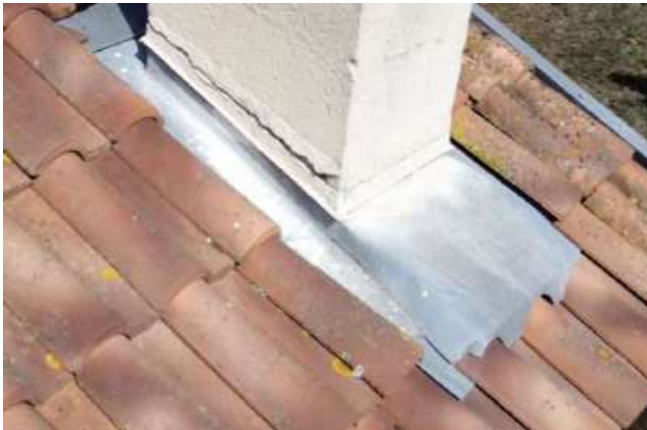
### 8.5 Solin de cheminée en bon état

Le solin autour de la cheminée ne présentait pas de trace de rouille et semblait en bon état général.

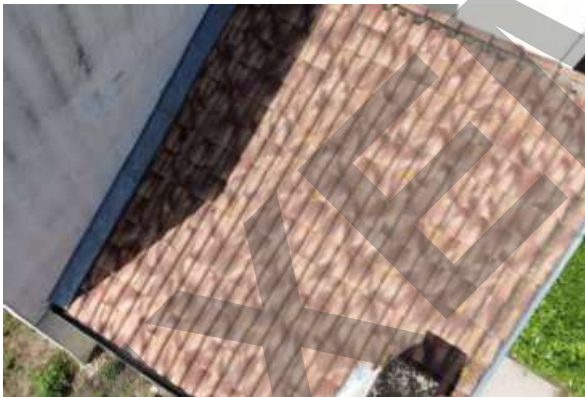
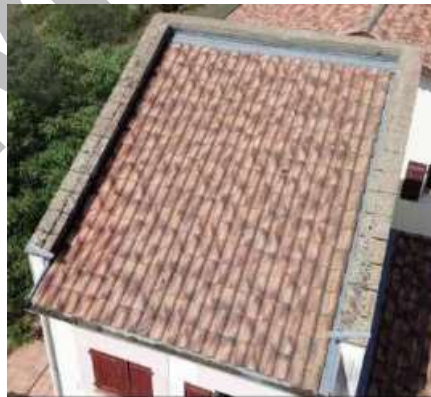
### 8.6 Alignement et état des tuiles

Les tuiles ne présentaient pas de détérioration, de casse ou de désalignement notable. L'ensemble semblait correct à la date de l'inspection.

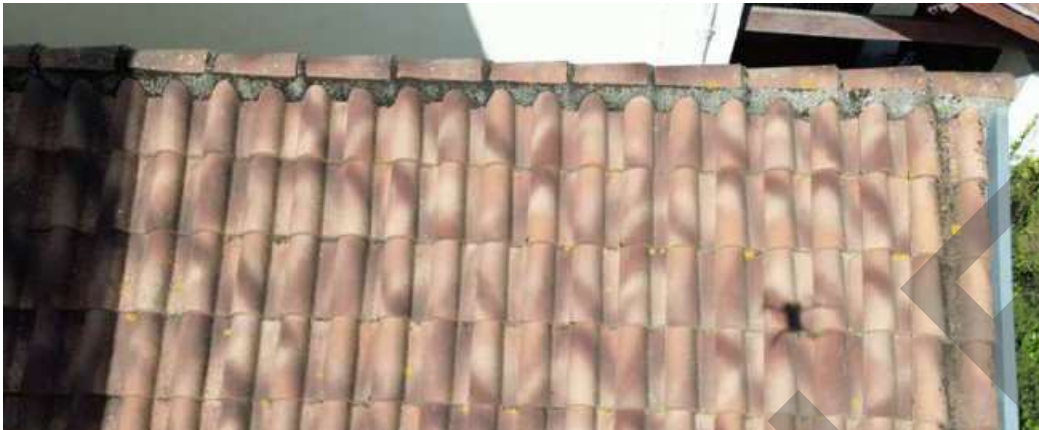
### 8.7 Faîtage en bon état

Aucune particularité n'a été relevée au niveau du faîtage. Les tuiles de faîtage étaient correctement fixées.

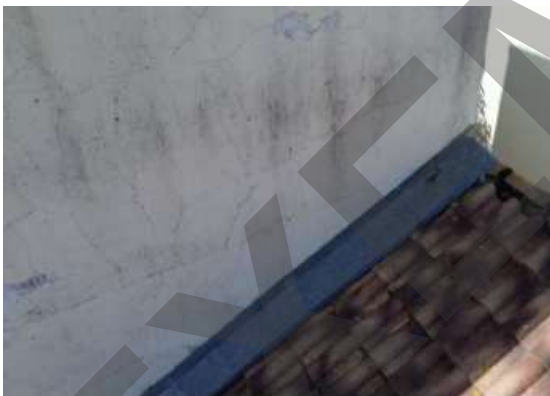
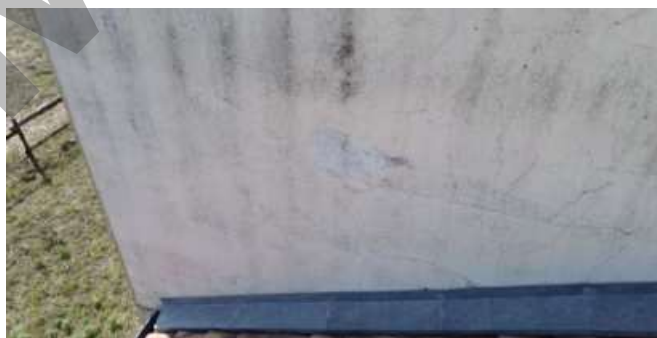
### 8.8 Solin entre les deux parties

Un solin a été mis en place entre les deux parties du bâtiment afin d'assurer l'étanchéité. L'état de la toiture sur cette première partie du bâtiment est apparu satisfaisant à la date de l'inspection.

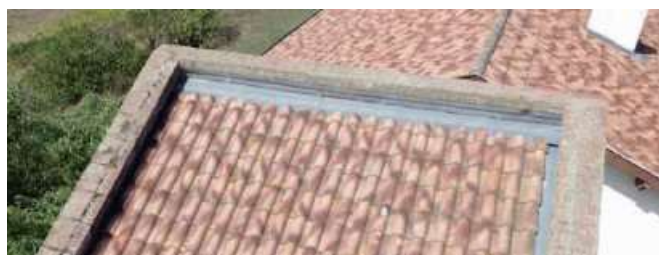
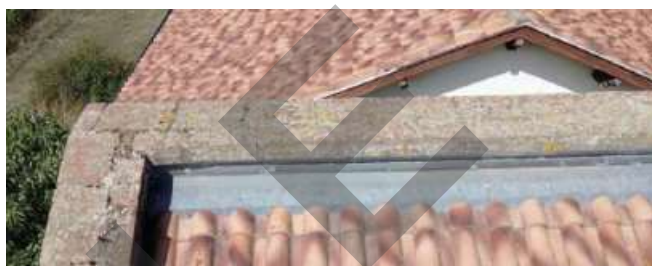
### 8.9 Solin de partie haute de toiture en bon état

Le solin assurant l'étanchéité entre le mur et le premier rang de tuiles ne présentait pas de trace de rouille et paraissait correctement posé et en bon état général.
